Synthesebericht Eigergletscher

Bauliche Entwicklung 1898 bis 2024

Jungfraubahn AG, Harderstrasse 6, 3800 Interlaken
Referenz: Dominik Liener, Anita Angst

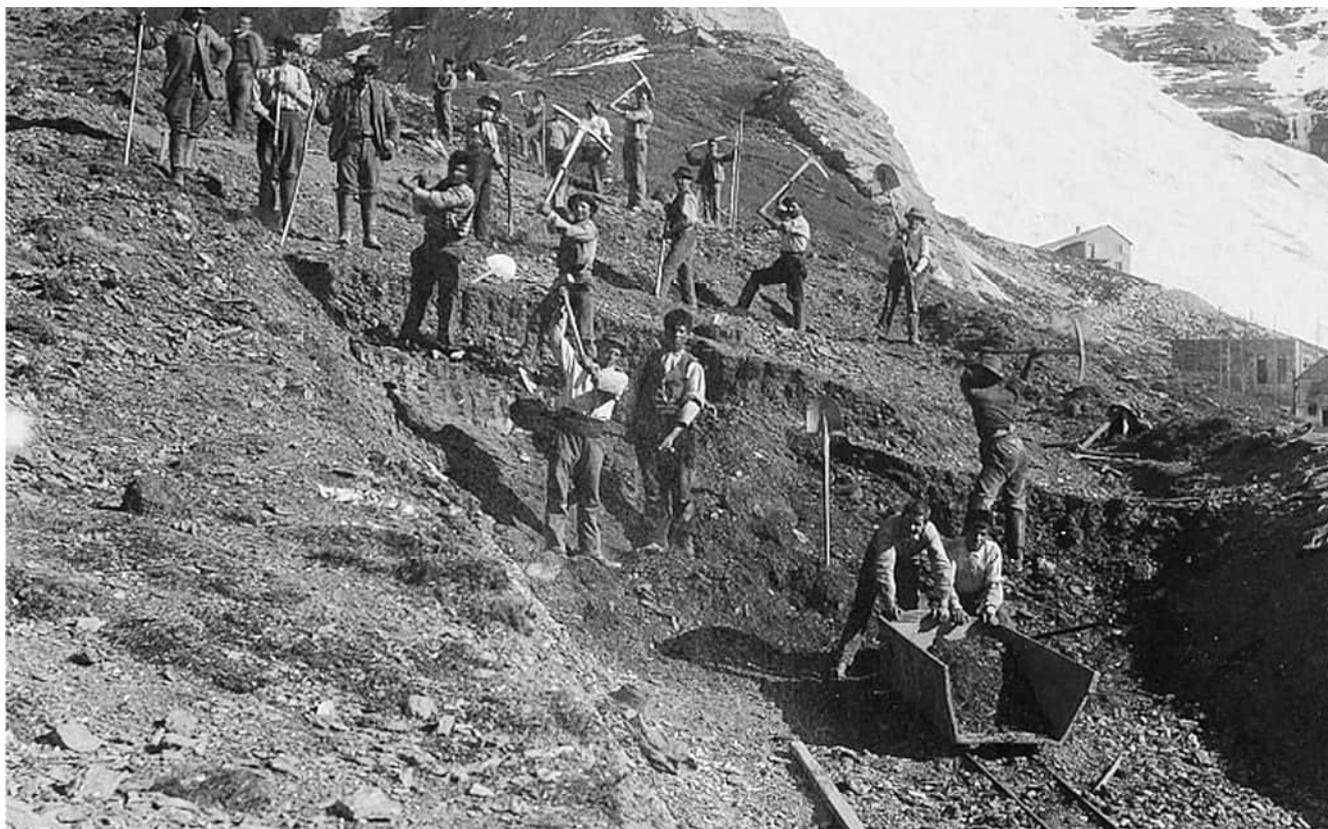
Abbildung 1: Bauarbeiten am Bahntrasse knapp unterhalb der Station Eigergletscher, wohl 1898 (Ausschnitt).

Diese kurz vor der Fertigstellung der ersten Bauetappe 1898 aufgenommene Photographie zeigt bereits die Barackenkantine, den Vorgängerbau des Guesthouses sowie Arbeiten am unteren Sockelgeschoss für das spätere Stationsgebäude.

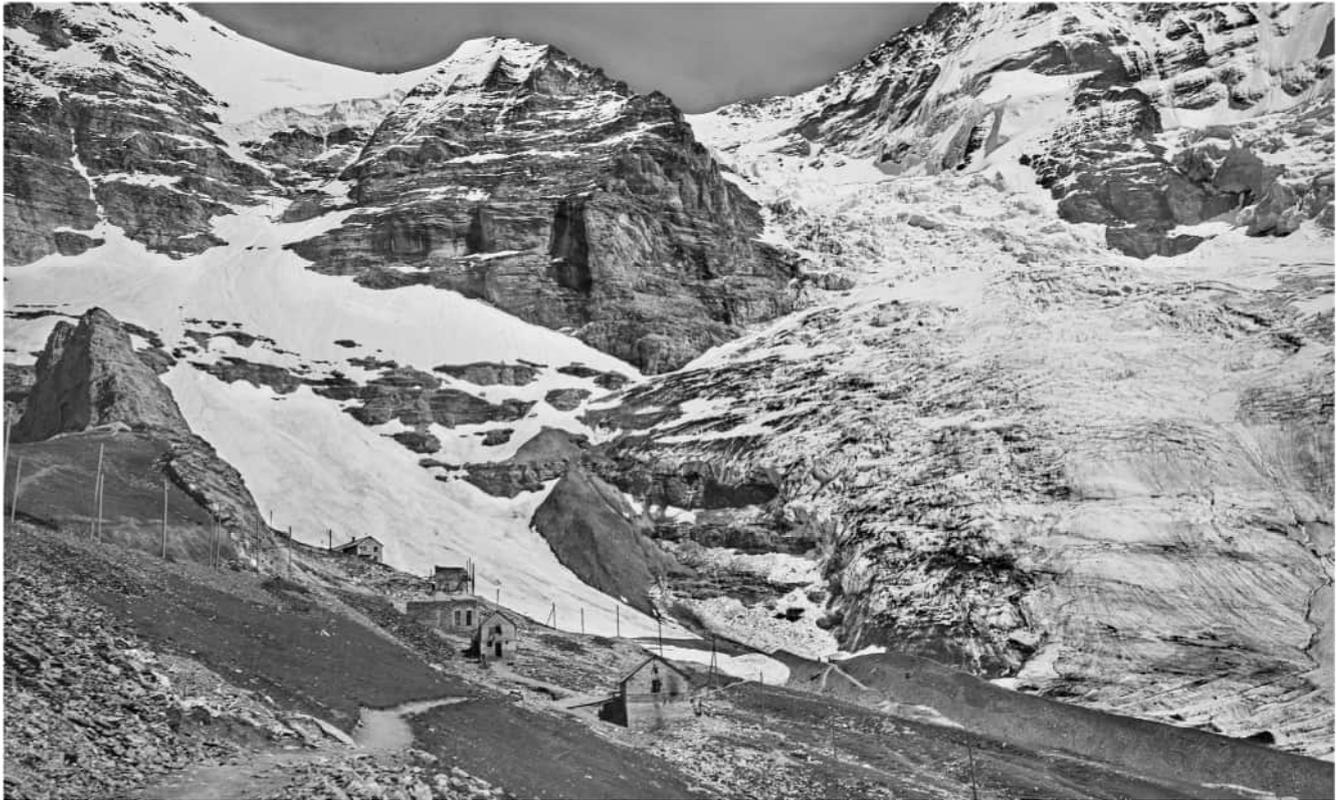
Abbildung 2: Eigergletscher, Gesamtansicht von Westen, vor 1900.

Diese zu den besonders frühen Photographien der Situation am Eigergletscher gehörende Aufnahme ist während des Baus des Trafogebäudes entstanden – siehe Gerüst. Dieses Trafohaus ist für die Gesamtanlage von grosser Bedeutung, da das gesamte Bahnprojekt von Anbeginn mit elektrischer Energie vorangetrieben wird.

Zum Zeitpunkt der Aufnahme bestehen bereits die Barackenkantine Nr. 7, das Hundewärterhaus Nr. 10 (neu auch als Magazingebäude bezeichnet) sowie der Vorgängerbau des heutigen Guesthouses Nr. 4c.

Der gemauerte Unterbau des Stationsgebäudes, erkennbar an dem hochformatigen Zwillingsfenster, wartet in diesem Zustand während mehreren Jahren auf den Weiterbau und die Fertigstellung.

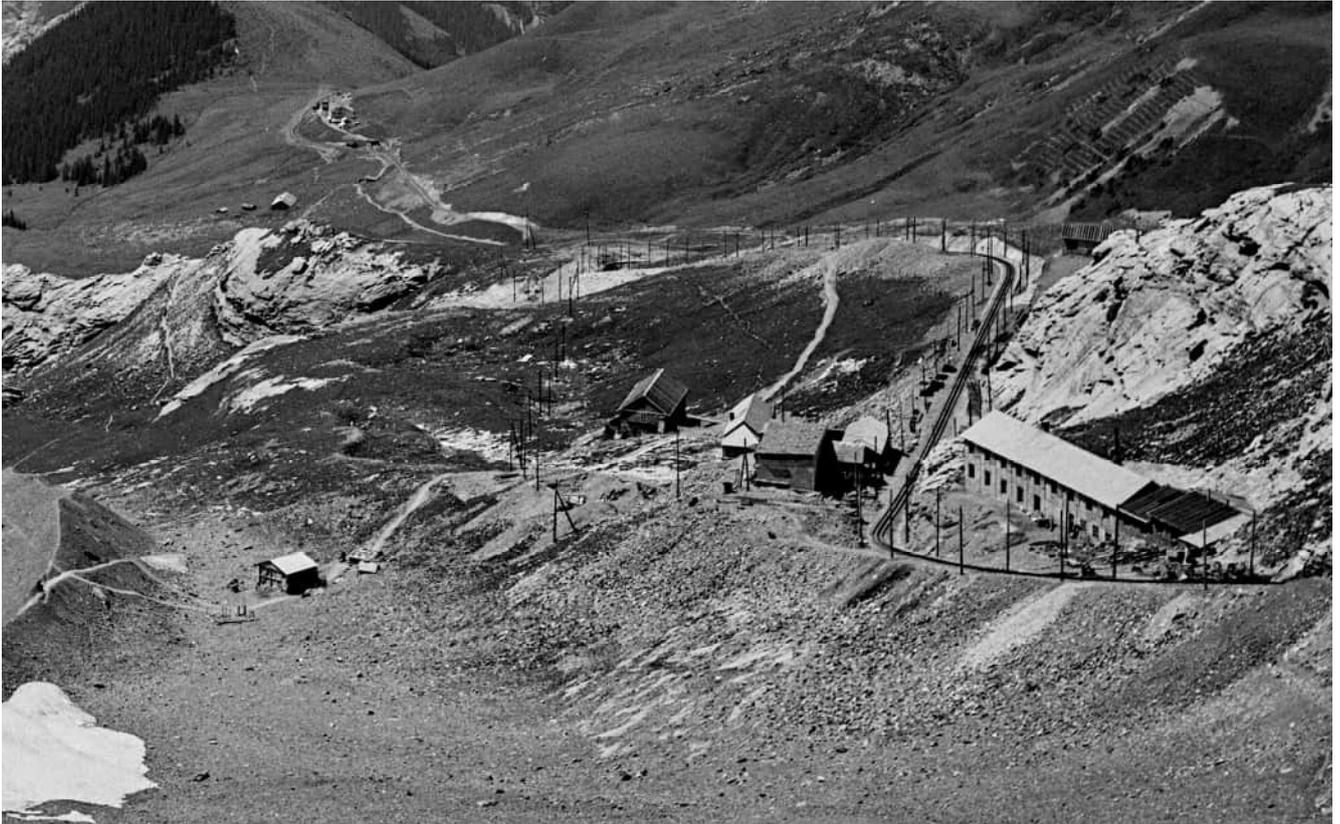
Abbildung 3: Ansicht der Betriebsbauten am Eigergletscher, wohl im Sommer 1900 (Ausschnitt).

Auf dieser frühen Aufnahme sind die Baracken sowie die Bahnanlagen noch vor Inbetriebnahme des ersten Werkstattgebäudes und der Fertigstellung der Ausweichstelle zu sehen. Die Weichen sind bereits eingebaut. Baumaterialien werden saisonal auf Installationsplätzen neben den Geleisen bereitgestellt. Die erste der Baracken, welche als Vorgänger des Werkstattgebäudes diente, wird soeben vom Dachdecker eingedeckt. Wohl aufgrund des Blickwinkels ist das untere Sockelgeschoss des Stationsgebäudes, welches zu dieser Zeit bereits fertig gestellt ist, nicht sichtbar.

Gut zu sehen ist u. a. das Magazingebäude Nr. 10. Seine Lage erklärt sich aus der Nähe der hier vorbeiführenden Erschliessungsstrasse, von der aus ein Steg direkt ins obere Geschoss führt.

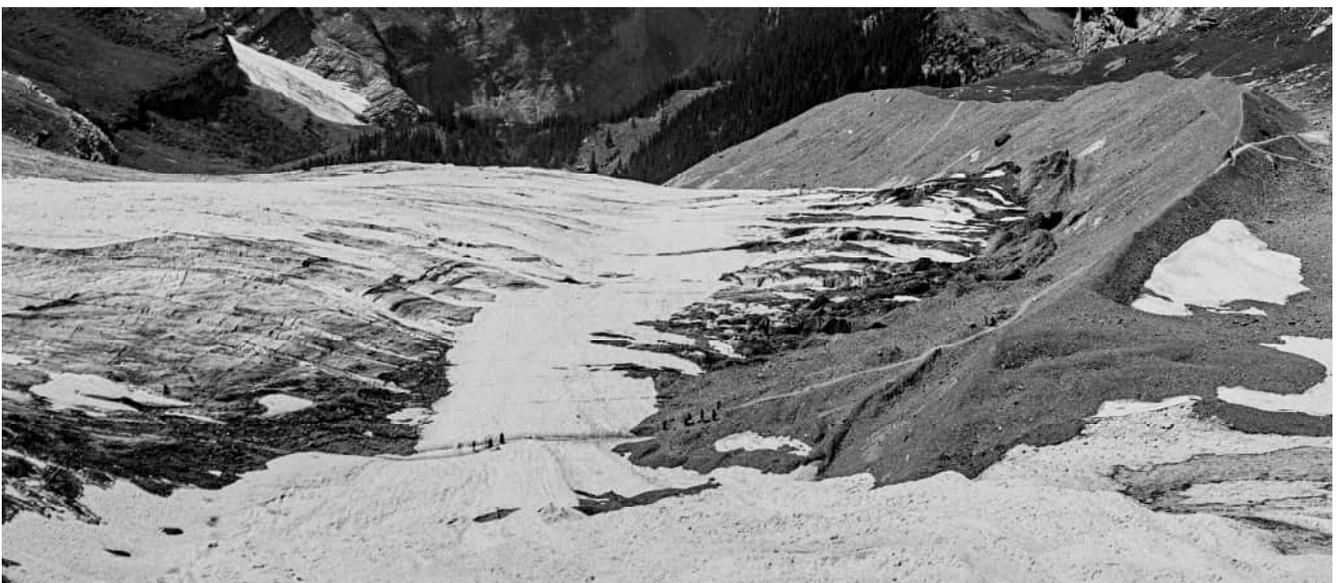
Abbildung 4: Aktivitäten auf dem Eigergletscher, Sommer 1900 (Ausschnitt, wie Abbildung 3)

Diese Abbildung zoomt in einen anderen Ausschnitt der zuvor gezeigten Aufnahme hinein. Als Besonderheit fällt der Weg auf den Eigergletscher hinaus auf, wo bereits zum Anlass der Einweihung der ersten Etappe am 2. September 1898 die Gletschergrotte besucht werden konnte. (<http://www.e-newspaperarchives.ch/?a=d&d=DBB18980922-02.2.7>)

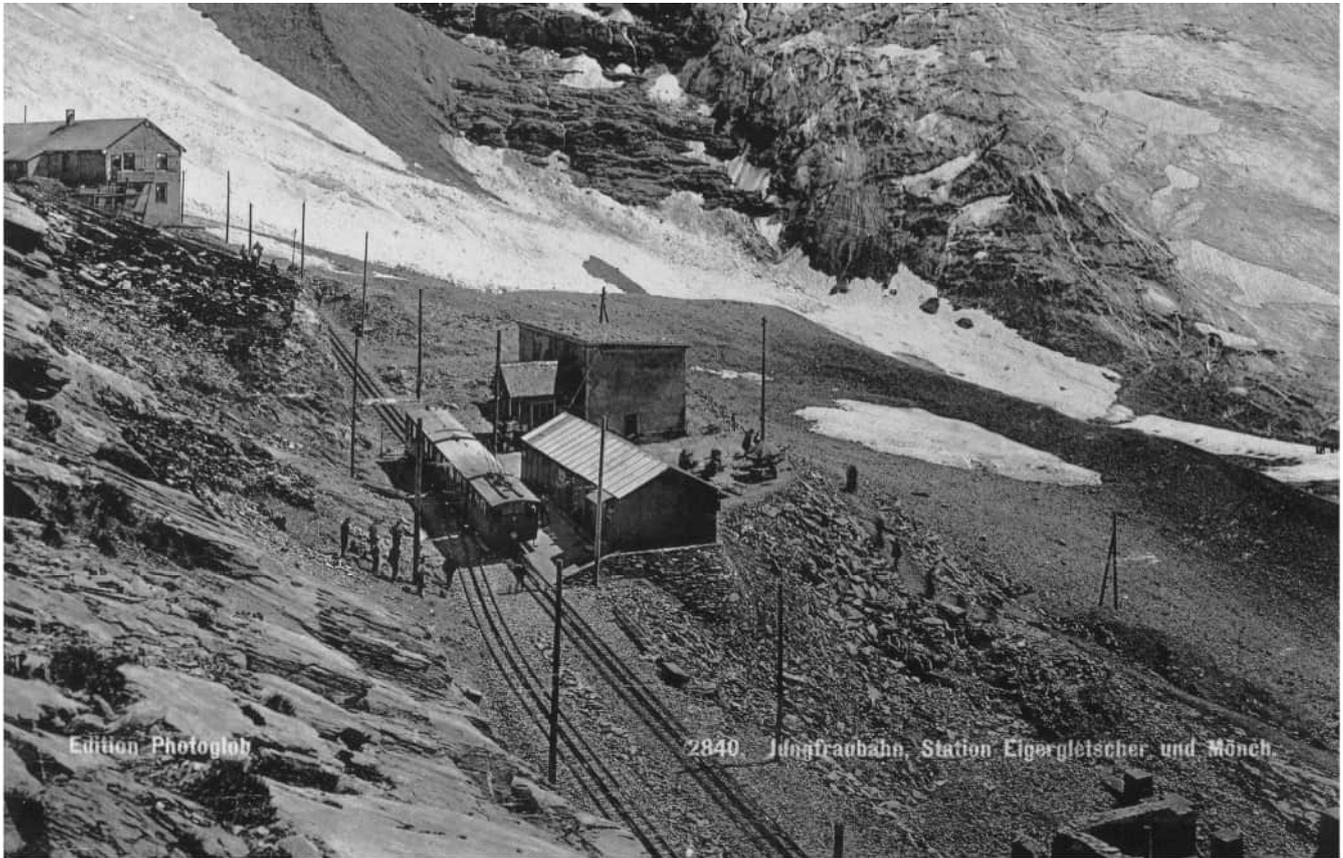
Abbildung 5: Station Eigergletscher mit Vorgängerbauten des Bahnhofes und des heutigen Guesthouses, wohl 1902 (Ausschnitt).

Die Fotografie zeigt die Anlage in der Zeit kurz vor Eröffnung des Betriebs bis zur Station Eigernordwand im Juni 1903. Das Bild ist insbesondere hinsichtlich der Konstruktionsweise, der Materialien und Oberflächen und insbesondere der Eindeckung der Bauten in ihrer ursprünglichen Beschaffenheit wertvoll. Neben Leichtbaukonstruktionen wie beim provisorischen Stationsgebäude – einer reinen Holzbaracke mit Blechdach – dominieren die gemischte Bauweise mit gemauertem Sockel und aufgesetztem Rieggeschoss sowie Massivbauten. Diese Fotografie ist auch als Quelle für die verschiedenen zur Anwendung gekommenen Dachbedeckungsmaterialien interessant (s. Kapitel 4.3.2 *Dächer*).

In der ersten Phase der Bauarbeiten entstand am Eigergletscher eine Serie von Baracken und Werkstattgebäuden, welche der Arbeit und Unterkunft der ArbeiterInnen auf der Baustelle und im Betrieb dienten. Diese Bauten folgten einer Typologie und Konstruktionsweise, wie sie von frühen Berghütten oder von Militärbauten her bekannt sind. Konstruktiv handelt es sich in der Regel um eine Kombination gemauerter Gebäudesockel bzw. Sockelgeschosse aus Feldsteinmauerwerk und in Holz- bzw. Riegbauweise errichteter Obergeschosse und hölzerner Dachstühle (Details siehe Bildlegende zu Abbildung 5).

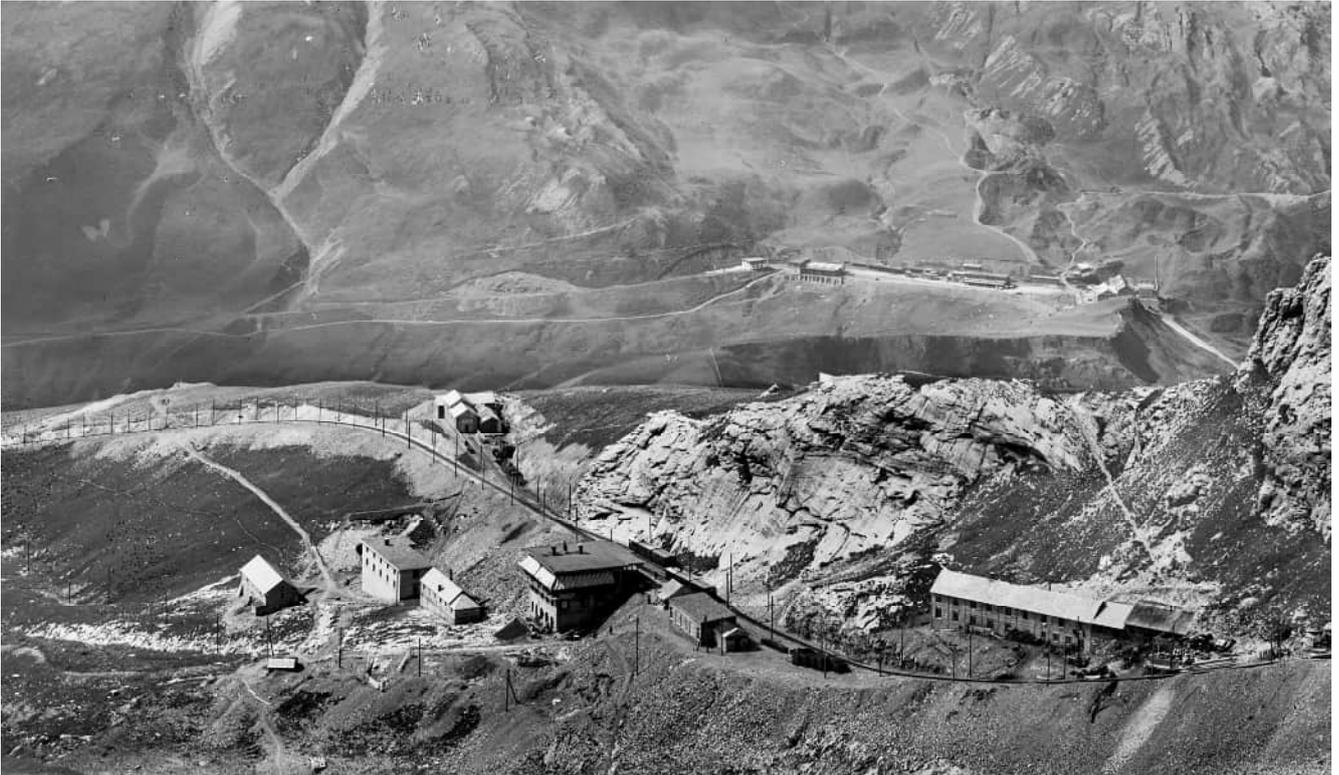
Abbildung 6: Die Bauten am Eigergletscher im Jahr 1909 (Bildausschnitt).

Die Besonderheit dieser Fotografie liegt in der Perspektive, welche nahezu in Form eines Planes eine Übersicht über die Gesamtanlage erlaubt. Nebst dem Bestand der Bauten sind bauliche Details und Elemente der Umgebung von besonderem Interesse. So zeichnen sich die Gruppe von Baracken – der Vorgängerbauten des Werkstattgebäudes sowie das Magazingebäude Nr. 10 u. a. durch die Absenz von Schornsteinen aus, und werden alle bewohnten, beheizten bzw. mit Küchen ausgestatteten Bauten als solche ersichtlich. Ausserdem ist das zu jener Zeit vorhandene Netz von Strassen und Wegen dokumentiert. Ausserdem wird deutlich, dass die Bauten unterhalb der Station auf einer nur mit einem dünnen Grasbewuchs bedeckten Felsrippe fundiert werden konnten – ein Element, das heute nicht mehr als solches erkennbar ist.

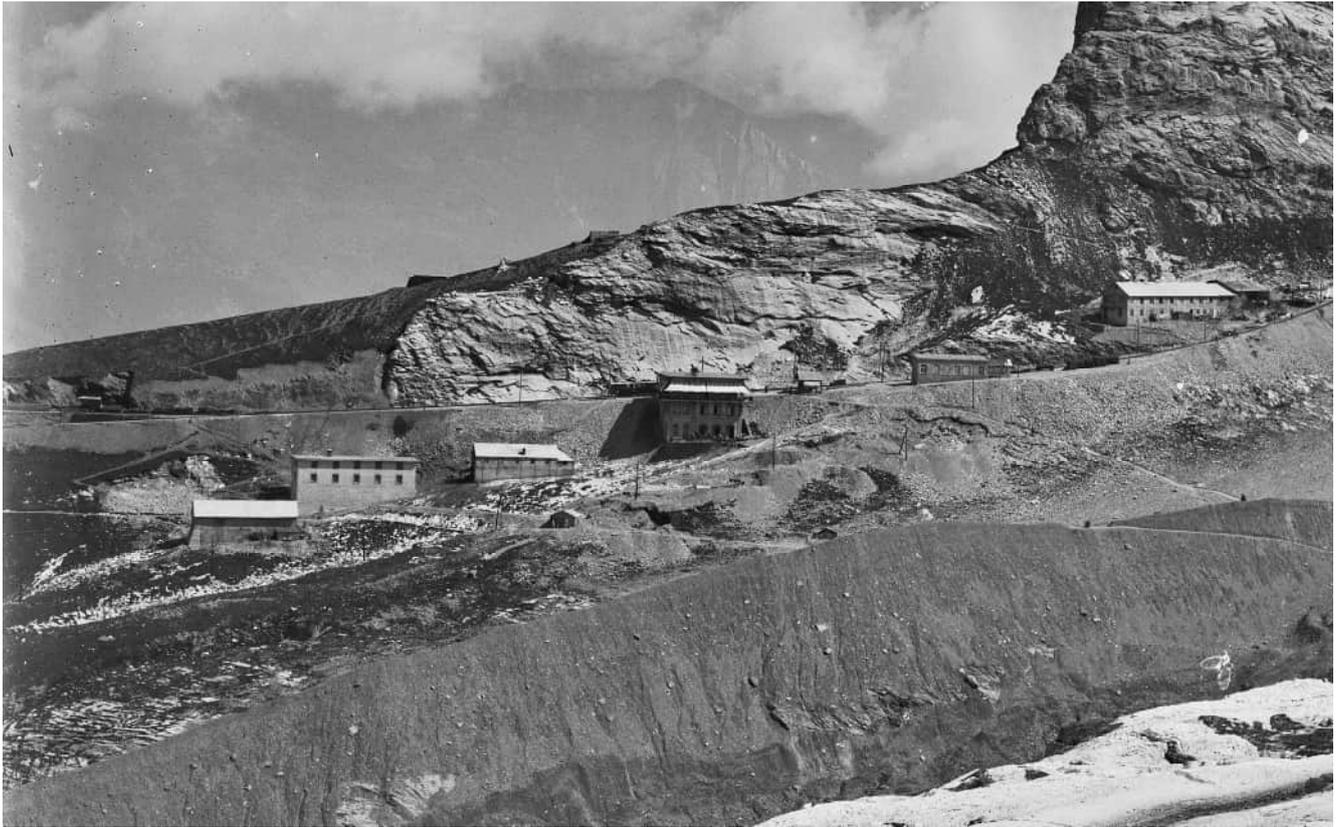
Abbildung 7: Edition Photoglob, Ansicht der Bauten am Eigergletscher von Süden, 1909 (Ausschnitt).

Mit Ausnahme der ersten Werkstattgebäude ist der gesamte Baubestand auf dieser Ansicht in hervorragendem Detailreichtum festgehalten. Unter den Bauten ragt der wohl erst vor kurzem fertig gestellte Neubau des heutigen Dépendencegebäudes in seinem frühesten bekannten Zustand, damals noch mit Holzzementdach, hervor.

Ein faszinierender Aspekt dieser Aufnahme ist die Analogie zwischen der Seitenmoräne des Gletschers und den Schüttungen, mit denen das Bahntrasse entlang der Rotstockkrete zum Tunnelportal hinauf angelegt ist. Mit diesen Böschungen und mit der Abraumhalde des ersten Tunnelabschnittes mischt sich die Jungfraubahn wohl eher unbeabsichtigt mit einer eigenen Stimme in den Klang der Landschaftselemente. Die Kraft und die Schönheit dieser Elemente beruht wohl auch darauf, dass sie nicht gestaltet, sondern technischer Notwendigkeit und baulichem Pragmatismus geschuldet sind. (In der Architektur der Moderne wurde den Ingenieurbauten eine immanente, nicht von Verfremdung durch gestalterische Bemühungen gestörte Schönheit zugestanden.)

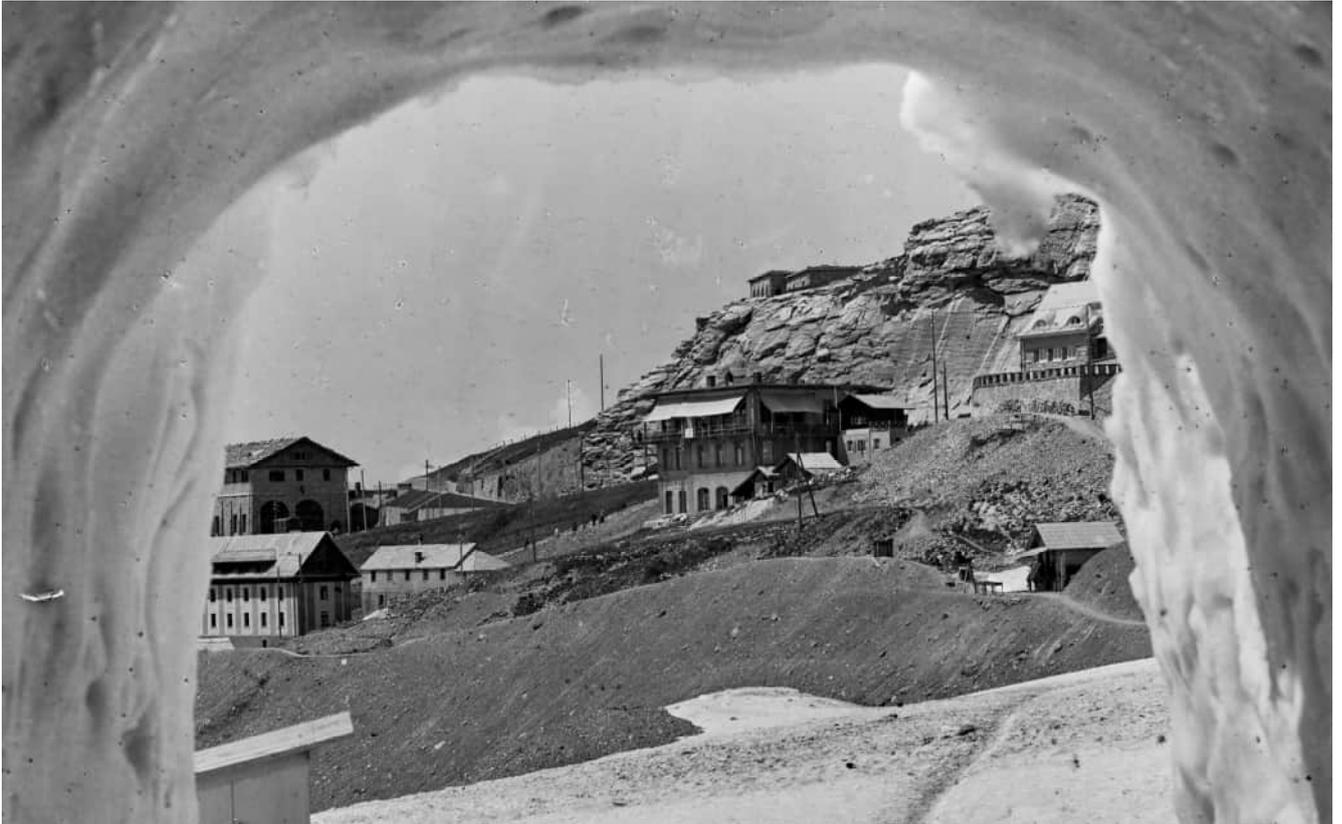
Abbildung 8 Ansicht von der Eisgrotte am Eigergletscher aus, 1923 (Ausschnitt)

Diese im Katalog der Nationalbibliothek auf das Jahr 1923 datierte Fotografie ist von besonderer Bedeutung, weil die in diesem Bericht zusammengestellte Serie von Aufnahmen nach 1909 abreisst. Damit fehlen uns ausgerechnet im Zeitfenster der die bedeutenden Bauphase, in welcher das Direktionsgebäude, das Werkstattgebäude, das Postgebäude und der Umbau der Dépendence realisiert werden (weiter unten unter den «Definitiven Bauten mit repräsentativem Charakter» zusammengefasst), die Momentaufnahmen. Diese Fotografie zeigt somit als früheste im Rahmen dieser Untersuchung studierte Bildquelle das Ensemble, welches das Bild des Eigergletschers bis weit ins späte 20. Jahrhundert geprägt hat.

Soweit erkennbar, zeigt die Fotografie als letzte hier behandelte Quelle das Stationsgebäude vor dem Umbau bzw. Einbau des Zwischengeschosses.

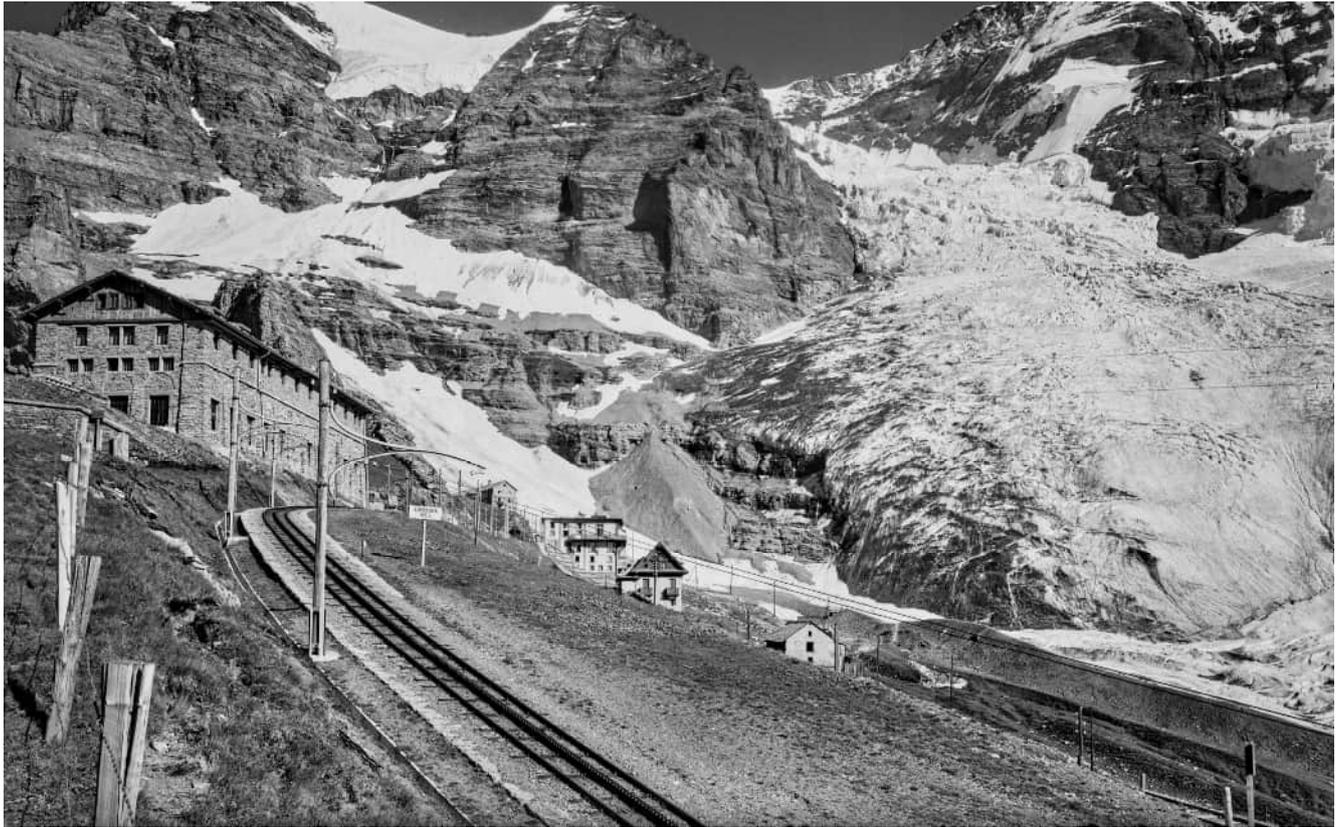
Abbildung 9 Ansicht von Westen, 1926.

Diese Ansicht von Westen zeigt die Gesamtsituation mit den Neubauten des Werkstattgebäudes und des Guesthouses sowie der stark umgebauten und mit einem Satteldach versehenen Dépendence. Gut ersichtlich ist auch die Erweiterung des Bahnhofsgebäudes um die Raumschicht an der Perronanlage sowie die Unterteilung des Eingangsbereiches in zwei niedrige Geschosse. Von den für das Ensemble wichtigen Bauten oberhalb des Bahnhofsgebäudes ist nur der Turm am Komplex des Trafogebäudes sichtbar.

Die Photographie gehört ausserdem zu den wenigen Quellen, auf denen ganz rechts unten das Stumpengleis sichtbar ist, mit welchem das Magazingebäude erschlossen wurde.

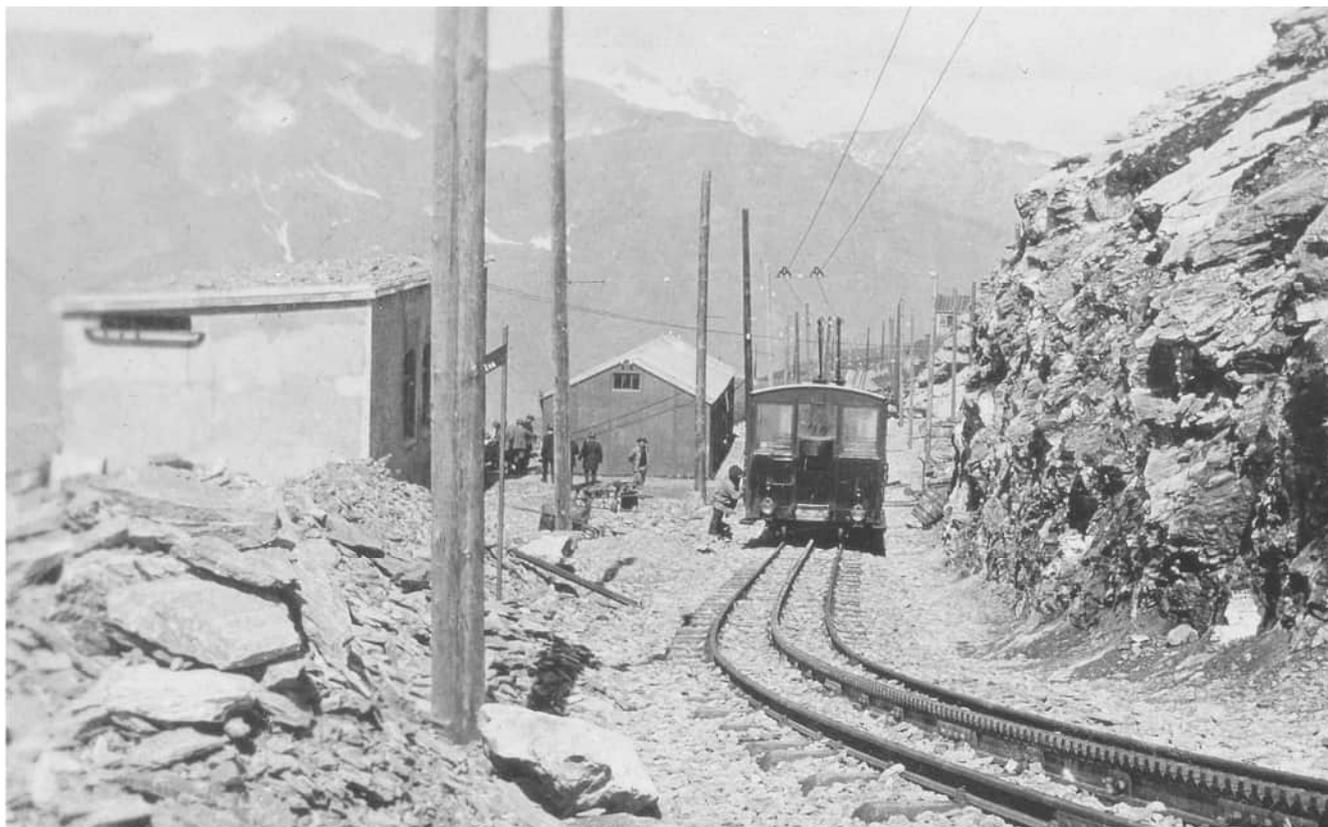
Abbildung 10: Bauarbeiter, Trafogebäude, provisorisches Stationsgebäude, Geleise und Fahrleitung mit Zug, um 1900.

Auf dieser Darstellung ist die frühe Phase der Station Eigergletscher als Baustelleninstallation, die von der Anwesenheit von Bauarbeitern sowie technischen Anlagen geprägt ist, eindrücklich zu spüren. Zum Aufnahmezeitpunkt sind die Ausbrucharbeiten in den Tunnelabschnitt zwischen den Stationen Rotstock und Eigergletscher im Gang.

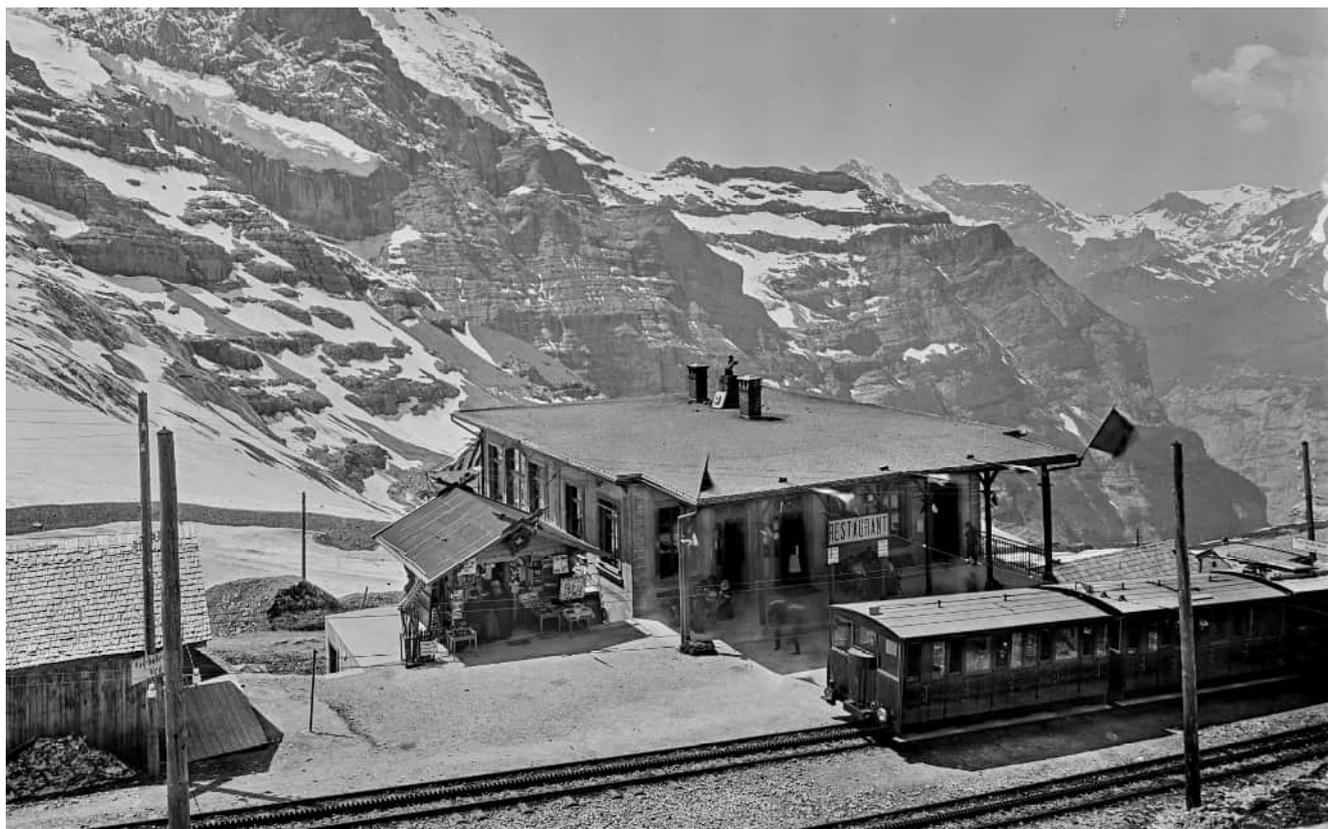
Abbildung 13: Station Eigerletscher, wohl 1906.

Auf dieser Aufnahme, welche während der Ausbrucharbeiten zwischen Eismeer und Jungfrauoch entstanden ist, ist der Zauber der Tourismusdestination Eigerletscher auf besonders eindrückliche Art dokumentiert. Das neue Stationsgebäude zeigt eine lustvolle Kombination von teilweise überdecktem Vorplatz, grosszügig befensterter Gaststube, Aussichtsterrasse und Sonnenbad.

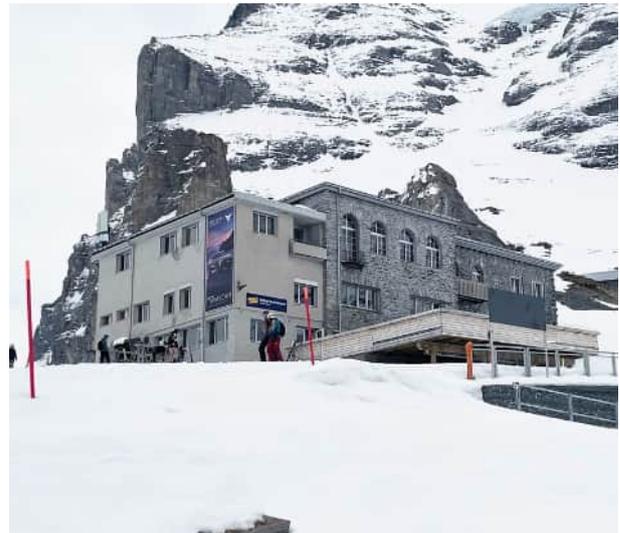
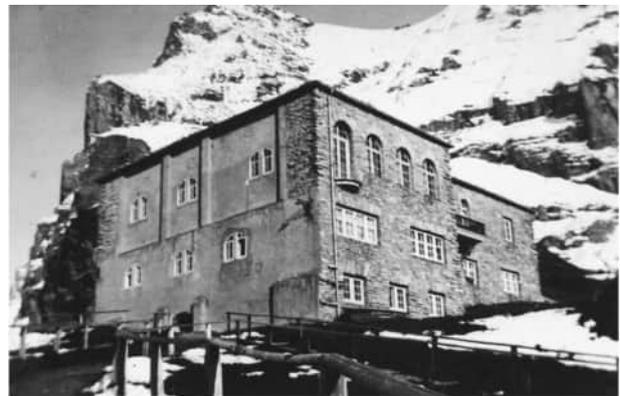
Monumentales Repräsentationsgebäude im «alpinen» Stil, tektonisch gegliedertes Bruchsteinmauerwerk. Synthese von Traditionalismus und moderner Haltung, die sich u. a. im Flachdach und liegenden Fensterformaten zeigt.

Das Direktionsgebäude erhielt um 1970 an exponierter Stelle den bestehenden Anbau.

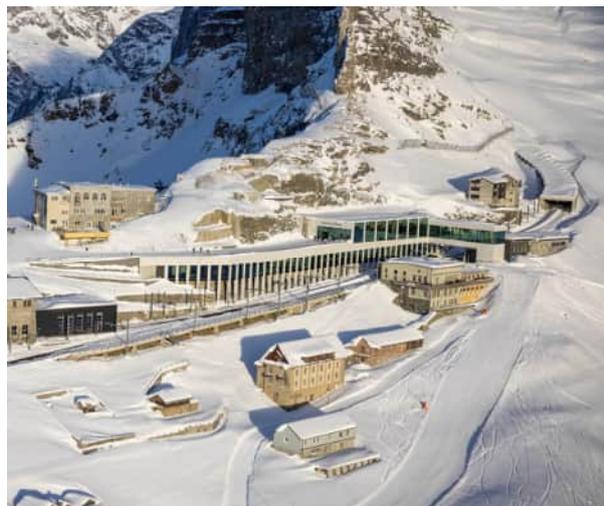
3.3. Station Eigergletscher

Grossform mit viertelliger Volumetrie, geprägt durch die Materialisierung mit Glas und gepflegtem Sichtbeton. Hervorhebung der einzelnen Bauteile mit unterschiedlichem Ausdruck; insgesamt seriell und ruhig aufgefasste Tektonik.

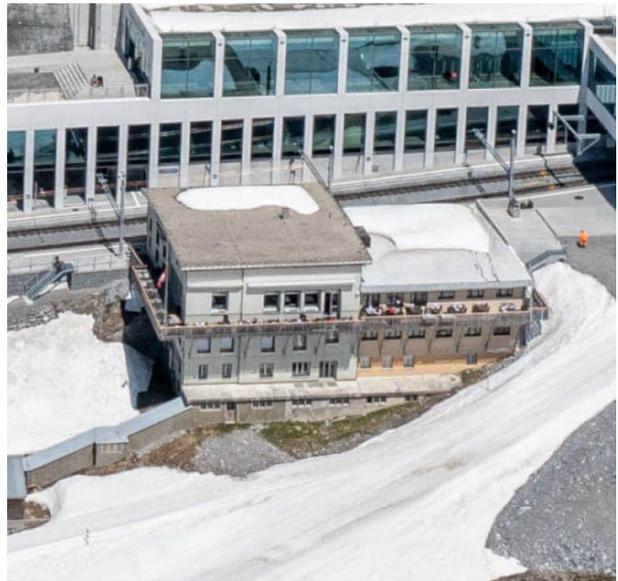
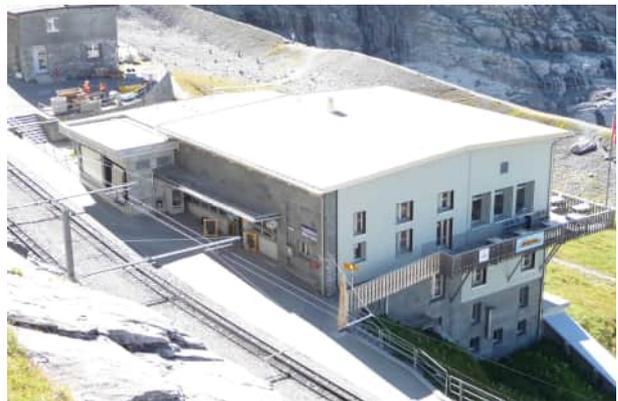
3.4. Station / Restaurant

Ursprünglich formaler und symbolischer Mittelpunkt der Baugruppe. Wichtigstes Denkmal für die ursprüngliche touristische Nutzung am Eigergletscher. Hausstein/Verputzbau im gepflegten Stil des Fin-de-Siècle. Gedeckte Laube, Balkon, Markisen und Brüstungen in filigranen Metallelementen. Diese Elemente waren für die Architektur wichtig, diese ist durch pragmatische Interventionen und Unterhaltsarbeiten eines grossen Teils ihrer einstigen Ausstrahlung beraubt.

Bauinventar: Stationsgebäude von 1900 mit Hotelzimmern u. Restaurant; 1901-1910 mit Postbüro; 1950er Jahre Erweiterung auf N-Seite u. neue Eindeckung Ehem. ganz flach gedeckter, beinahe kubischer Bau in Massivbauweise; heute durch seitl. Erweiterung längsrechteckiger Grundriss u. neu auch leicht geknicktes Dach. 3-stöckig u. in den Hang gebaut, wobei das oberste Geschoss ans Zugtrasse angeschlossen (auf diesem Niveau befindet sich auch das Restaurant). Vor der Erweiterung bestand hier einst eine offene Wartehalle. Auf Bügen abgestützter 'Panoramabalkon' über Ecke mit S-, W- u. O-Ausrichtung. Das Gebäude ist geschickt positioniert, sowohl als Station mit Anbindung an die Gleise wie auch als Aussichtsplattform zum Gletscher. Es ist vor allem aufgrund seiner Geschichte u. als funktional wichtiges Gebäude zentrales Objekt der Baugruppe Eigergletscher.»

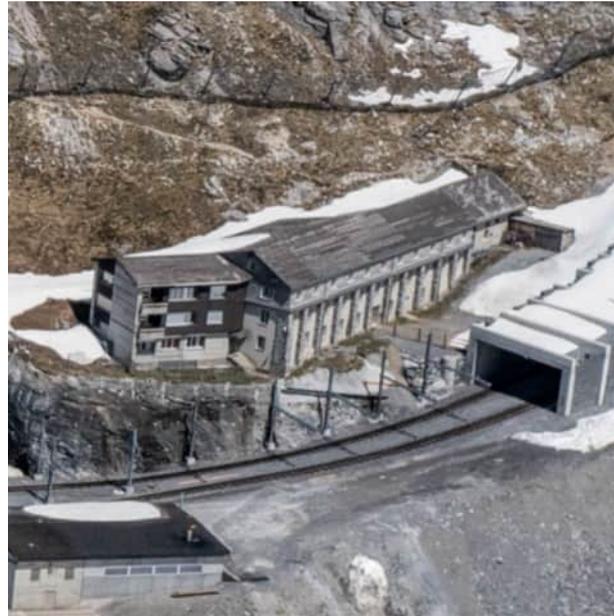
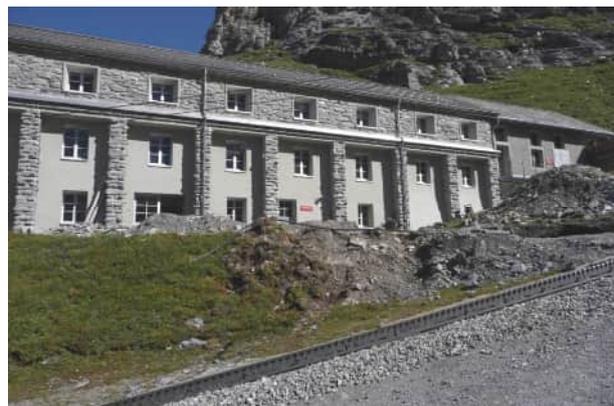
3.5. Guesthouse

Ersatzbau für die erste Wohnbaracke von 1897 mit einem zusätzlichen Geschoss. Der Erweiterungsbau von 1975 belässt den Kernbau sichtbar und fügt diesem einen neuen, architektonisch ansprechenden Akzent hinzu.

Bauinventar: Herberge, so genanntes 'Guesthouse' um 1905; wohl Ersatzbau der 2. Arbeiterbaracke von 1901; im Verlauf des 20. Jh. erneuert; Erweiterung um 1 Trakt in den 1970er Jahren; 2004 Fassadensanierung u. Fensterersatz; bis 2009 Herberge, heute z.T. Personalhaus Längsrechteckiger Wohnbau mit Satteldach u. nach SO ausgerichteter Schauseite mit 11 Fensterachsen. Harmonische Wandgliederung durch die Übersetzung der Prinzipien antiker Baukunst in die Formsprache der Moderne. Stark hervortretende Pilaster aus rustikalem Sichtmauerwerk (Pilasterkolonnade). Darüber Gesims u. vorkragendes Attikageschoss. Zwischen den Pfeilern verputzte u. befensterte Wandflächen. Reste der Kegelbahn von 1900 nordwestl. des Gebäudes. Dieses markiert den Ausgang der Gebäudegruppe u. ist ein wichtiges Zeitzeugnis der Tourismusgeschichte der Jungfraubahn. Mit Ähnlichkeit zur Remise (1116J).

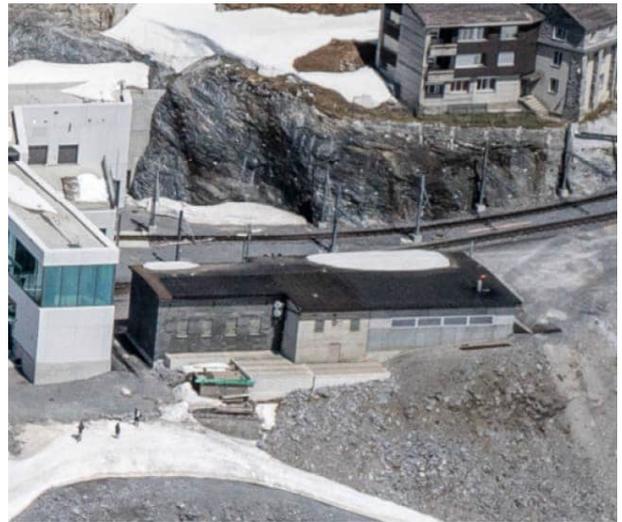
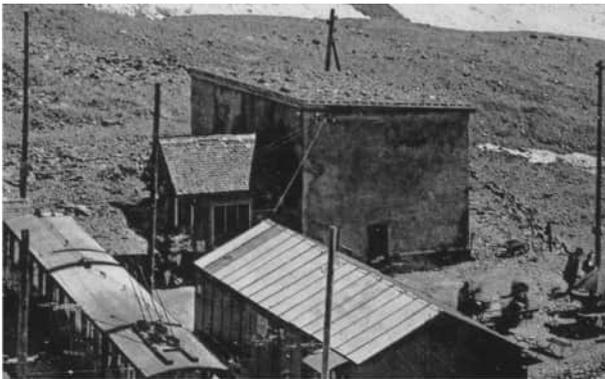
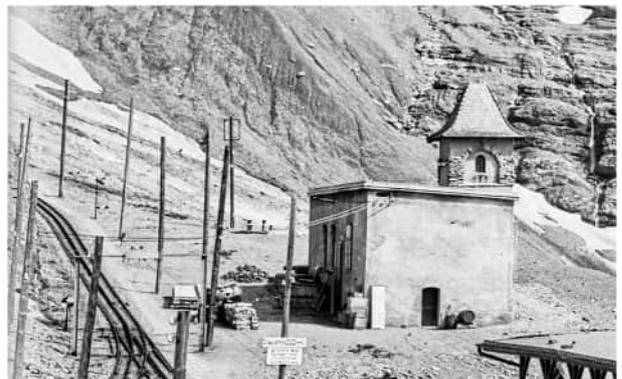
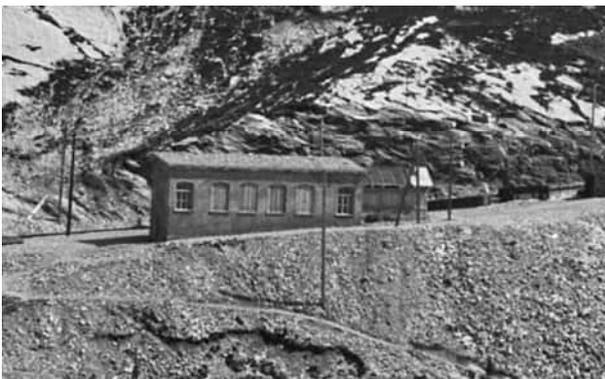
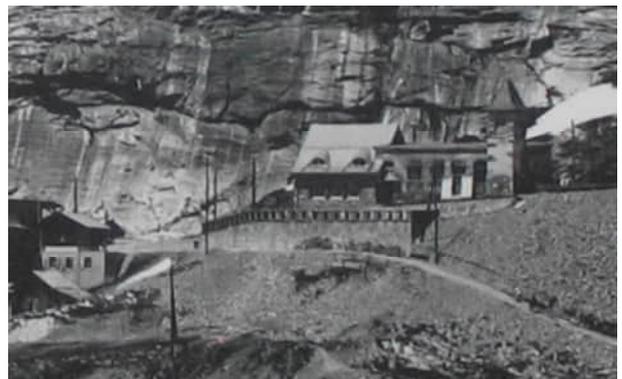
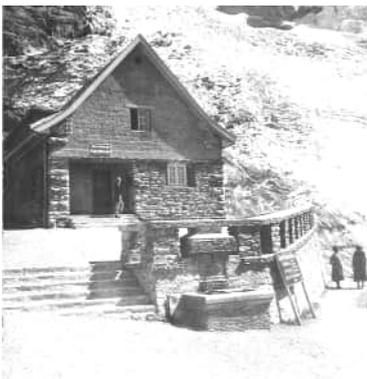
3.6. Trafo / Alte Post

Das Transformatorengebäude, in welchem die Stromversorgung der Bahn und ihrer Infrastrukturen sichergestellt wurde, gehört zu den frühesten Bauten auf dem Areal. Es wurde mehrmals verändert: Abbruch Vorbau gegen Geleise, Anbau Ostseite, Bau Turm, Bau des Postgebäudes, zahlreiche Veränderungen und technische Anpassungen in jüngerer Zeit.

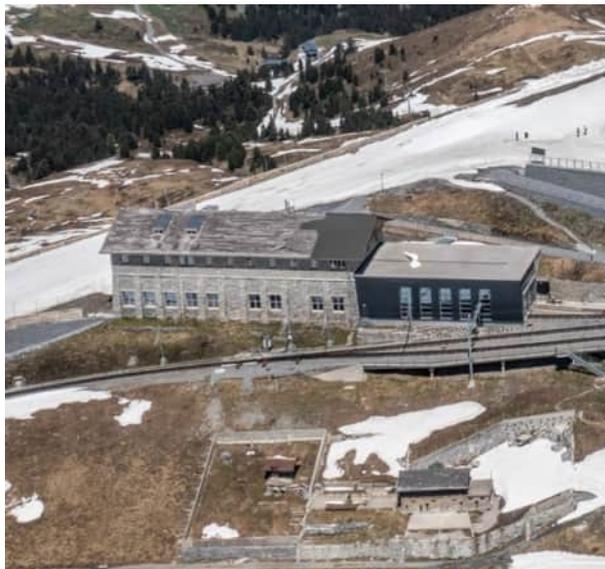
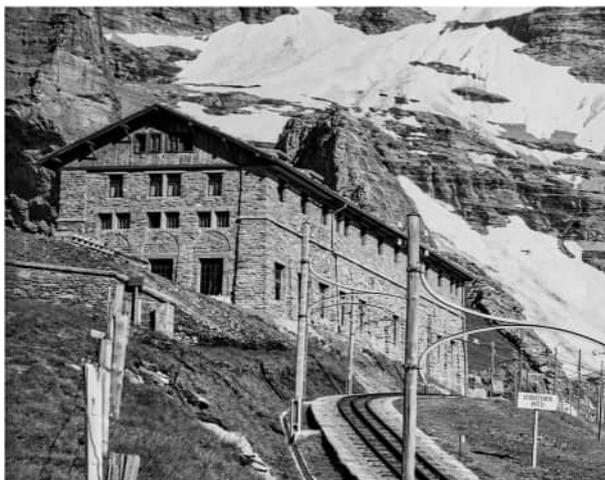
3.7. Remise / Werkstatt

Klassizistisch-repräsentativer Werkstattbau mit mehrfach umgebautem Schrägdach.

Bauinventar: 'Remise' von 1905-07; Ersatzbau für kleinere Eisenbahnremise von 1900; 1926 Anbau Depotwerkstätte für Rollmaterial der Jungfraubahn u. Einbau Direktionswohnung im OG, Umbau zu Wohnräumen im 1. OG u. im DG; Dachumbauten: 1920/21, 1949 u. 1975 Sichtsteinmauerwerk (Material stammt vom Tunnelbau) mit grossen rundbogigen Toreinfahrten zur Halle (O-Seite) u. angezogenen Pilastern an den Traufseiten. Zwischen den Pilastern Blendbögen: Überlagerung der vorgeblendeten Pilasterkolonnade mit dem Arkadenmotiv. Darüber Gesims u. Attikageschoss (ehem. Arbeiterunterkünfte). Baukörper mit 11 Fensterachsen u. Satteldach, wie Herberge (1116D). Besonderes Gebäude mit Anlehnung an antike Tempelarchitektur, doch zeitgemäss interpretiert. Ausstattung der Direktionswohnung von 1926 weitgehend original erhalten. In Gestalt u. aufgrund der markanten Lage beeindruckendes Bauwerk.»

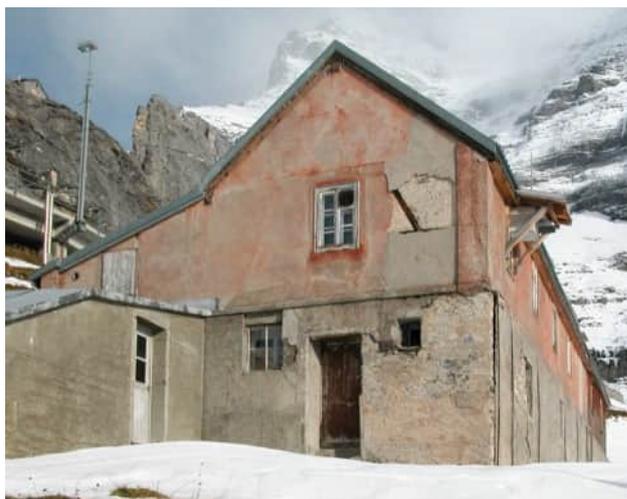
3.8. Barackenkantine

Barackenkantine aus der frühesten Bauzeit; vermittelt eindrücklich die Lebensumstände der Bauleute. Sehr schöne Setzung ins Gelände. Dem originalen westlichen Gebäudeteil wurde nach 1930 eine Verlängerung mit gleichem Querschnitt hinzugefügt. Das Gebäude wurde durch den Verbindungsgang isoliert und in Mitleidenschaft gezogen.

Bauinventar: Ehem. Arbeiterbaracke von 1897; 1924 östl. Erweiterung u. Einbau für Unterkünfte; später Verwendung als Kantine mit Küche u. Speisesaal, so genannte 'Barackenkantine' (seit 1996 stillgelegt) 2-stöckiger, verputzter u. z.T. verschindelter Bau mit Satteldach. Sockelgeschoss (EG) aus örtlichem Gestein massiv errichtet, OG aus einer Fachwerkkonstruktion. Verputz im EG grau, im OG rötlich. N-seitiger Korridor mit Quergiebel, der an den geschlossenen Verbindungstrakt zu Nr. 1116K (Dependance) anschliesst. Im EG Lagerräume, Hauptgeschoss mit ehem. Küche u. Speisesaal. Die W-Seite zum Verbindungstrakt weist eine Tür u. 3 Fenster auf. Das Gebäude ist in seiner Funktion als erste u. ganzjährige Arbeiterbehausung für die Jungfraubahn an der Station Eigergletscher von grosser sozialgeschichtlicher Bedeutung. Die Baracke ist schweizweit eine der wenigen aus der Frühzeit des Eisenbahnbaus, die noch am originalen Standort erhalten ist.

Insbesondere die Bausubstanz der Barackenkantine hat über die Jahre unter den harschen Bedingungen stark gelitten. Eine Sanierung der Grundstruktur ist zu erwarten. Die Fassaden sind weitgehend beschädigt, der Verputz abgeplatzt und die Holzschindeln wegerodiert.

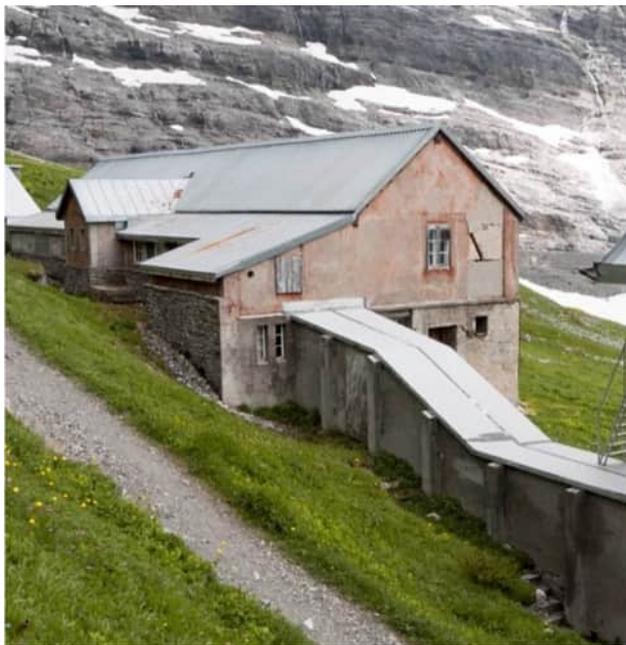
3.9. Gedeckter Gang

Nachdem schon in der frühesten Phase des Tunnelbaus der Bau von wintersicheren Verbindungsgängen in Erwägung gezogen worden war, wurde dieser so zwischen dem Stationsgebäude und der Dépendence eingefügt, dass er auch in einem Anbau an der hangseitigen Traufe der Barackenkantine integriert werden konnte. Wahrscheinlich in der gleichen Phase wie diese recht tiefgreifende Anpassung entstand der östliche Anbau der Barackenkantine.

Der Gang hat historische und denkmalpflegerische Bedeutung, bildet aber im Aussenraum ein trennendes Element zwischen Bahnhof und BLN-Gebiet.

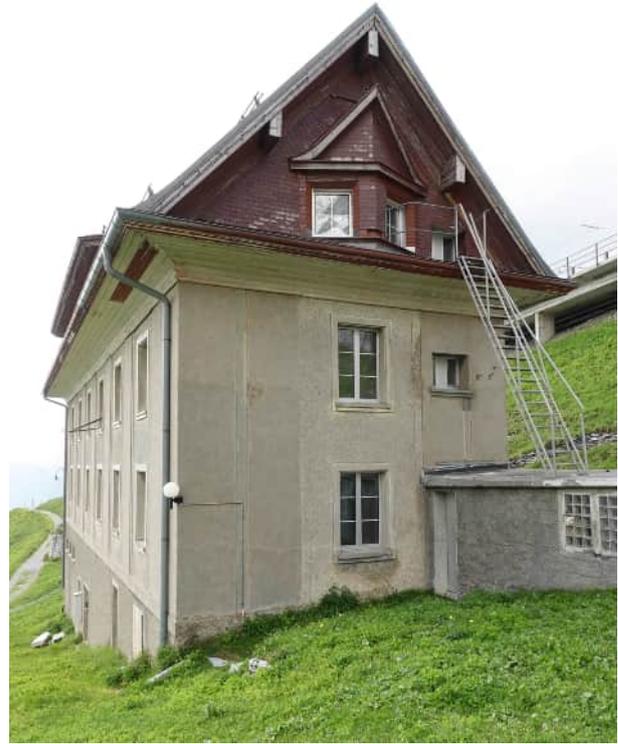
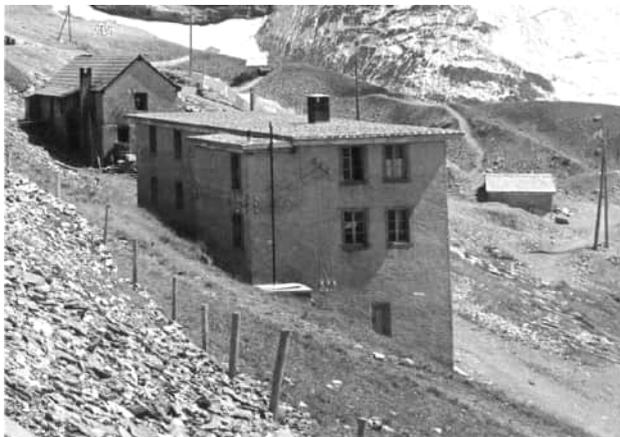
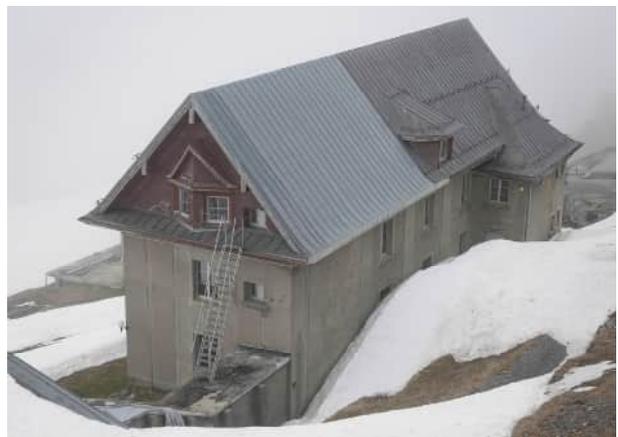
3.10. Dependance

Ursprünglich ein rationaler Kubus mit Holzzementdach, wurde das Gebäude nach 1920 mit einem expressionistisch anmutenden, sehr schönen Dachgeschoss mit Blecheindeckung sowie einer neoklassizistischen Fassadengliederung umgewertet. Dabei wurde die Fenster- und Zimmerteilung verändert. Die rationale Qualität des Gebäudes zeigt sich auch in der Organisation der einbündigen Grundrisse.

Bauinventar: Dependance, wohl von 1901 oder 1910; 1920er Jahre umgeb. (Fassade u. Dach); M. 20. Jh. Verbindungsgang zu 1116C angefügt; seit 1997 stillgelegt
Langrechteckiger schmaler u. hoher Bau mit 2 Geschossen u. hohem Kellergeschoss. Satteldach mit Vogeldielen; urspr. Flachdach. Feine Lisenen im grobkörnigen Putz gliedern die S-Fassade in regelmässige Felder, dazwischen 6 Fensterachsen. Östl. erkerartige Fenster in den Giebfeldern. Der Hauptzugang befindet sich auf der N-Seite u. führt in das angebaute Treppenhaus in der NW-Ecke. Es handelt sich um den für die Angestellten bereits anspruchsvoller gestalteten Ergänzungsbau zur 1. Arbeiterbaracke (1116C). Beide Gebäude sind auf der N-Seite durch einen geschlossenen u. abgetreppten Korridor miteinander verbunden u. liegen unterhalb des Gleistrassees. Besonders in Kombination mit der Arbeiterbaracke wichtiges Zeitzeugnis.

Die Dependance ist dank der massiven Konstruktion in besserem Zustand. Die Fassade ist grösstenteils intakt, an Stellen mit grösserer Wetterbelastung sind Risse und Abplatzungen in der Fassade, beschädigte Holzverkleidungen, Dachrinnen etc. zu finden. Die innere Ausstattung und Oberflächen würden bei einer Umnutzung komplett saniert und wo möglich restauriert werden.
