Synthesebericht Eigergletscher

Bauliche Entwicklung 1898 bis 2024

Jungfraubahn AG, Harderstrasse 6, 3800 Interlaken
Referenz: Dominik Liener, Anita Angst

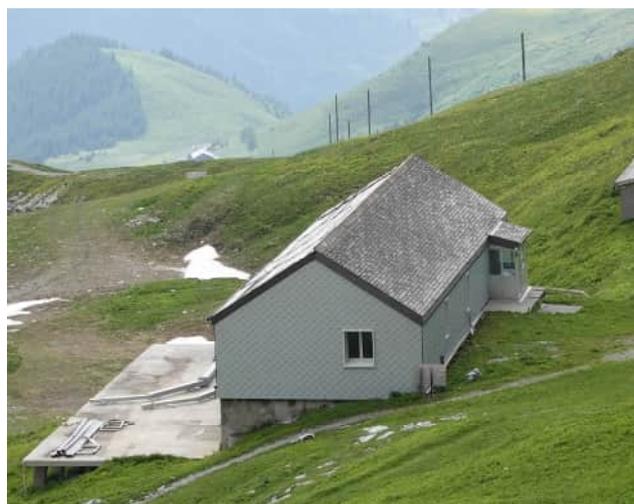
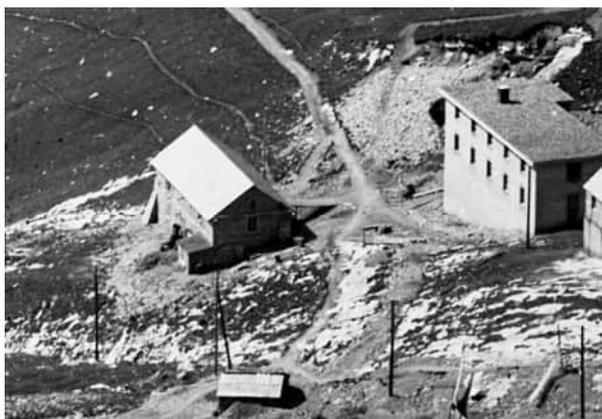
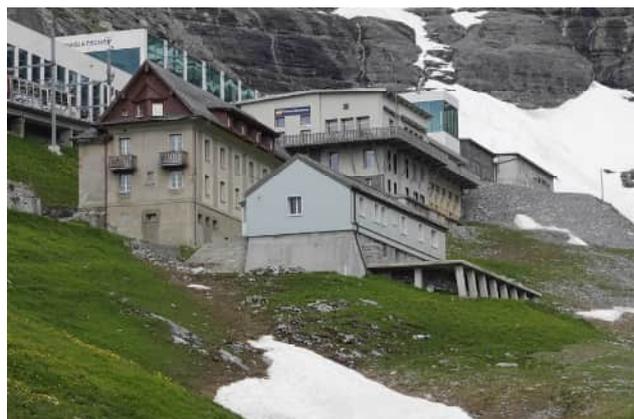
3.11. Hundewärter Magazingebäude

Von dem ursprünglichen Bestand dieses sehr früh realisierten Gebäudes ist der Sockel sichtbar, ansonsten ist die Volumetrie erhalten.

Von dem ursprünglichen Bestand dieses sehr früh realisierten Gebäudes ist noch der Gebäudesockel erhalten, ansonsten ist die ursprüngliche Volumetrie noch zu erkennen. Die später angebaute Terrasse stört das Gesamtbild und ist zum Abbruch vorgesehen. Das Gebäude ohne denkmalpflegerischen Schutz, war eines der Ersten an diesem Ort. Mittelfristig ist ein Rückbau des Gebäudes angedacht, um dem Gebäudeensemble «Eigergletscher» einen gebührenden Abstand zum BLN-Gebiet zu verschaffen. Das Vorland soll von ungenutzten Gebäuden befreit werden, um den Freiraum aufzuwerten. Das Gebäude könnte als Zwischennutzung als Lager für den Wintersportbetrieb dienen.

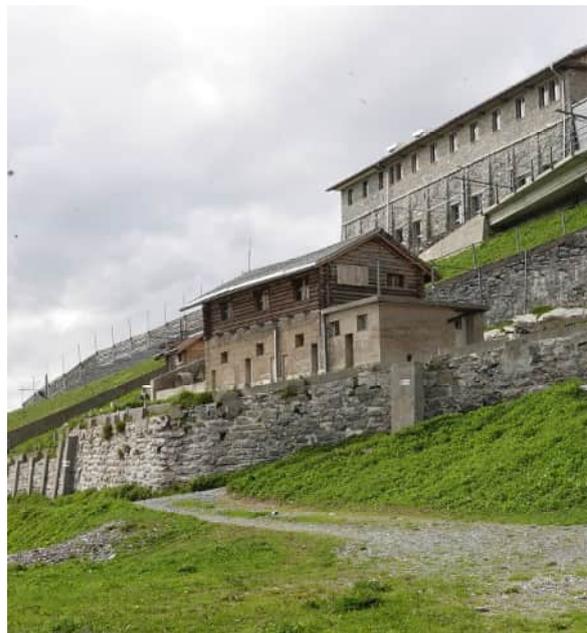
3.13. Hundestaffel

Dieses Gebäude entspricht mit massivem Sockelgeschoss und Obergeschoss in Holzbauweise der ortsüblichen Typologie, ist aber mit der Strickbauweise mit Rundhölzern ein Sonderfall auf dem Gelände. Mit Türen und Fenstern ungewöhnlich rhythmisierter, interessanter Sockelbau.

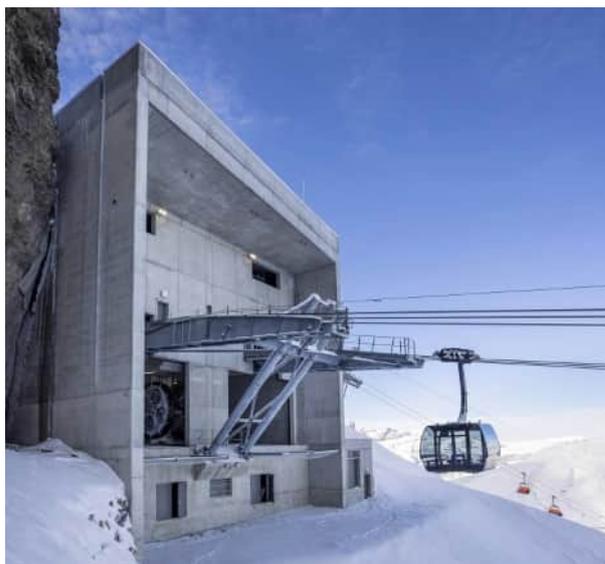
3.16. Bergstation Eiger Express

Kubische Grossform in der Landschaft; trotz beträchtlicher Dimensionen sorgfältig in die Situation eingebettet.

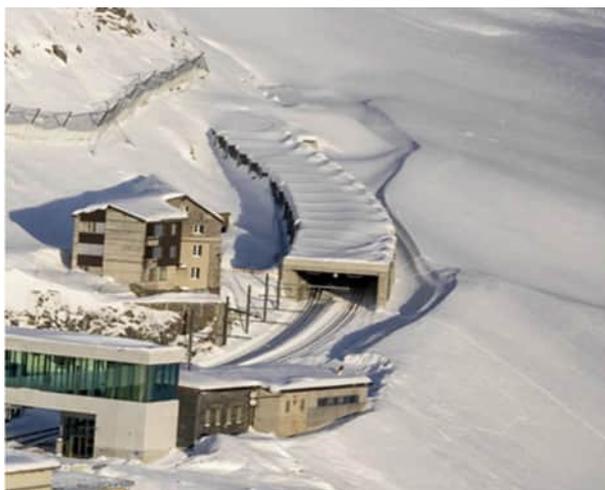
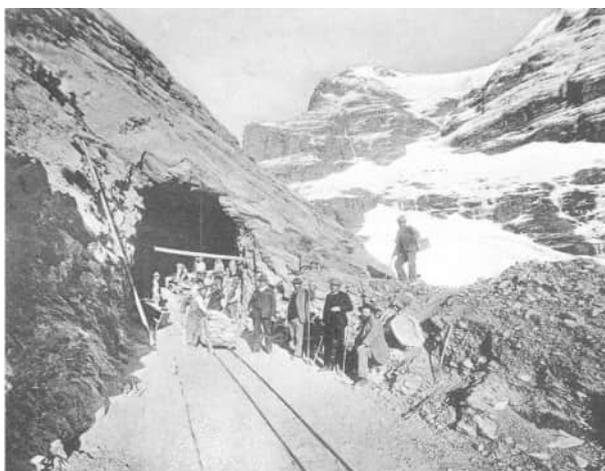
3.17. Tunnelportal

Im Unterschied zum ursprünglichen Tunnelportal, welches ohne architektonische Rahmung in den Fels gebohrt wurde, erscheint der für das Jungfraubahnerlebnis wichtige Ort heute als Galerie, als gebautes technisches Element.

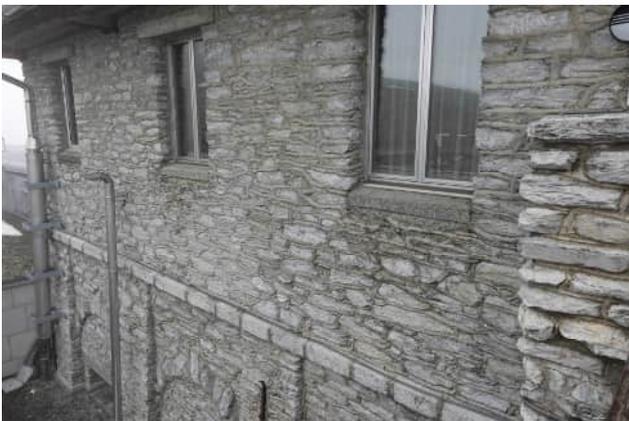
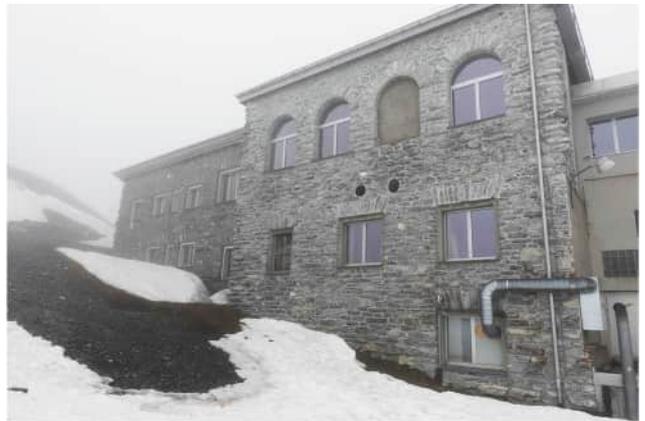
Historische Bauten: Bruchsteinmauerwerk

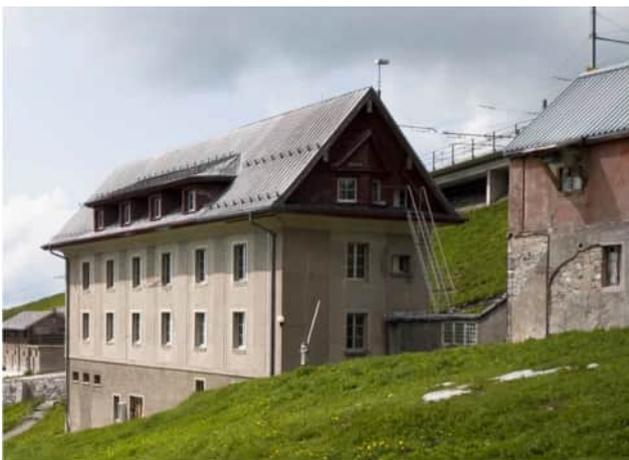
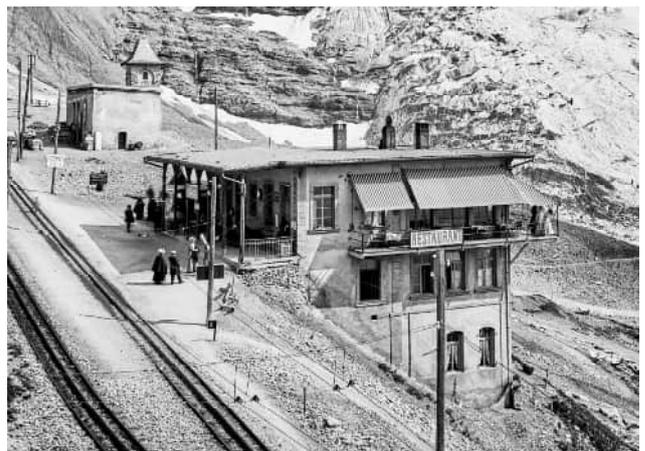
Historische Bauten: Massivbauweise verputzt

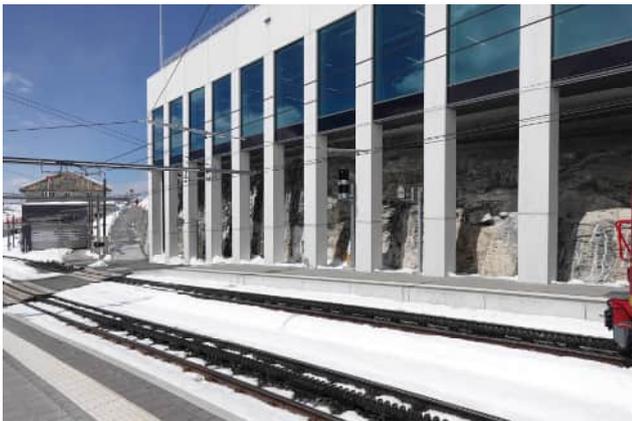
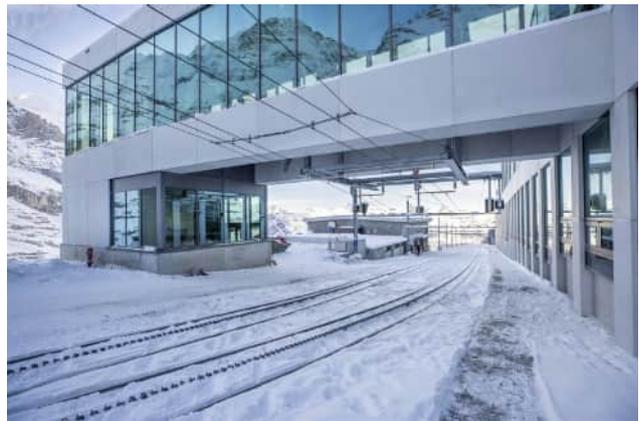
Moderne Infrastrukturbauten: Mineralische Oberflächen

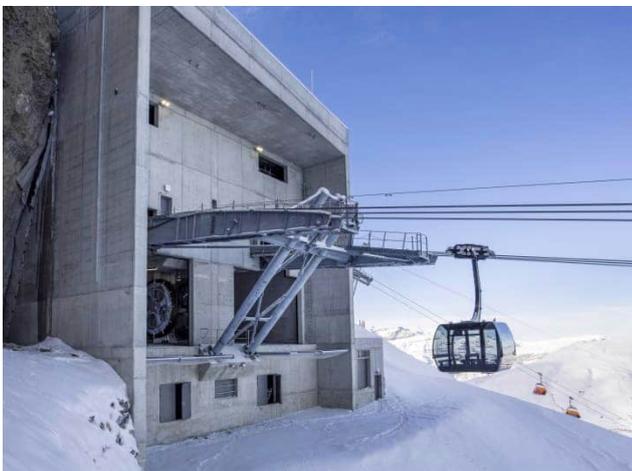
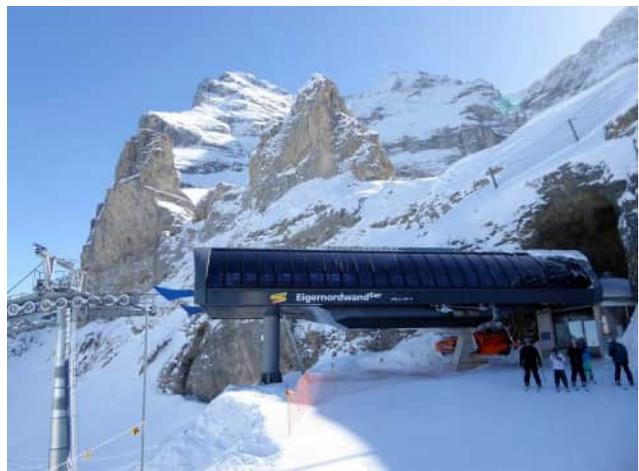
Technische Bauten: Oberflächen roh / durch Anlage definiert

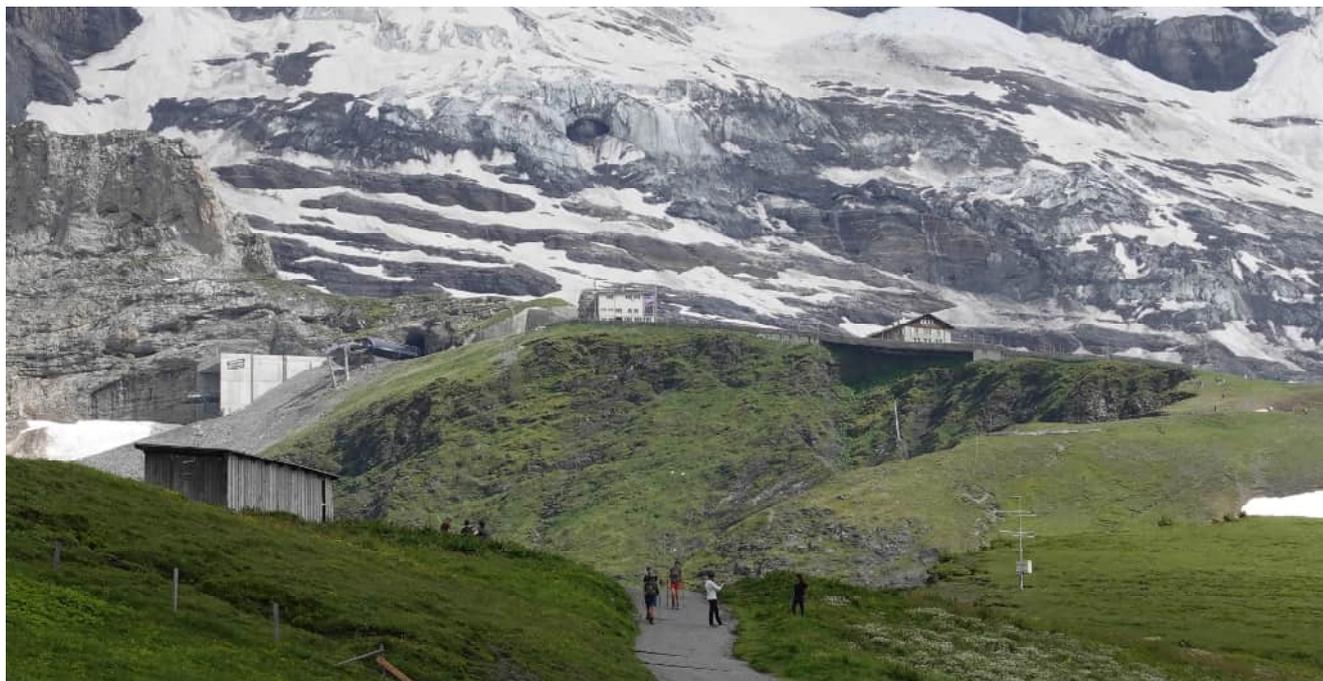
In zahlreichen historischen Bildquellen wird immer wieder her auf die beiden repräsentativen Bauten des frühen 20. Jahrhunderts – das Direktionsgebäude Egg und das Werkstattgebäude gezeigt. Diese Sicht hilft, den Eigergletscher auf mittlere Distanz im Landschaftsbild zu verorten und macht die Massstäblichkeit der gesamten Kulisse spürbar – Die Winzigkeit der beiden Objekte in der Landschaft bricht die Massstabslosigkeit der Landschaft und macht ihre gewaltige Ausdehnung anschaulich. Dieser Effekt wird dadurch verstärkt, dass es sich bei den beiden sichtbaren Häusern um zwei wichtige, durchaus auch repräsentative Bauten des frühen 20. Jahrhunderts handelt. Es ist wünschbar, dass diese Silhouetten auch zukünftig nicht gestört werden.

Abbildung 14 Blick zur Baugruppe Eigergletscher gsehen vom Wanderweg ab Kleine Scheidegg

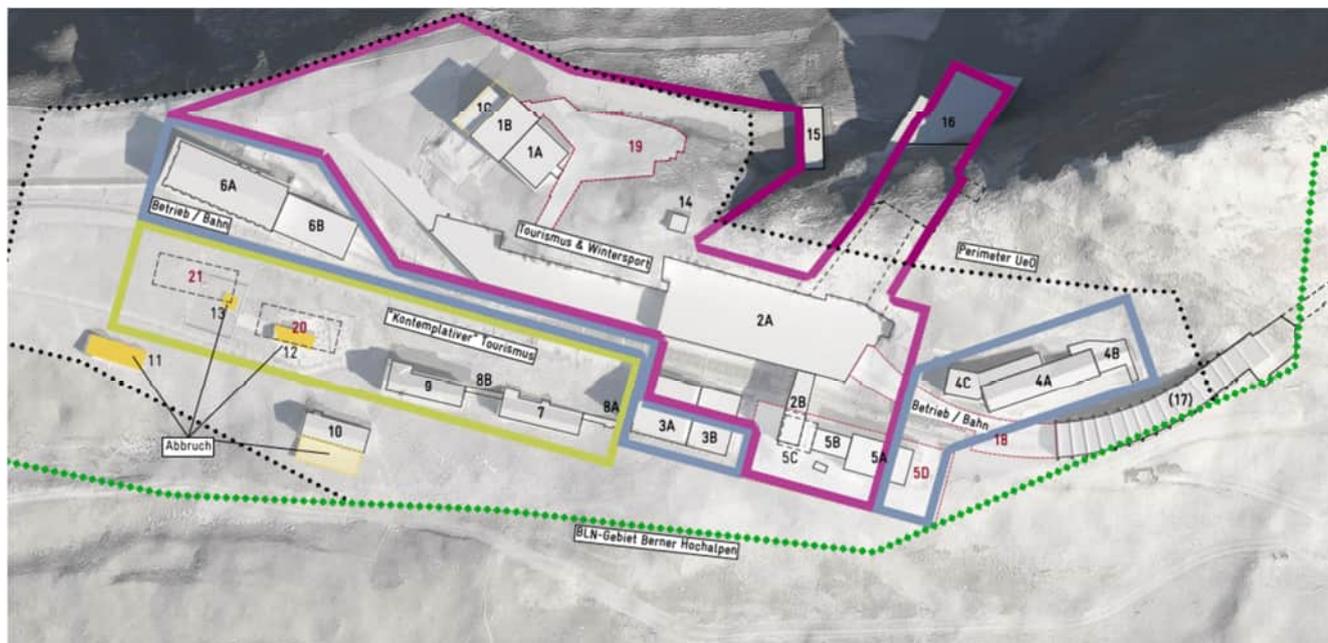
Abbildung 15 Situation zoniert nach Hauptnutzung

Ehemals der Zone 'Betrieb / Bahn' zugeordnet, könnten die Gebäude unterhalb der Bahnlinie (7, 8, 9) zu touristischen Angeboten umgenutzt werden. Durch die erschwerte Zugänglichkeit und andere Einschränkungen, die diese geschützten Gebäude mitbringen, sind potenzielle Nutzungen nur schwer in das aktuelle Hauptangebot der Jungfraubahn zu integrieren. Vorgeschlagen wird daher in den Gebäuden ein Nischenangebot zu erstellen das einem 'kontemplativem' Tourismus dient.

- Tourismus & Wintersport
- Betrieb / Bahn
- "Kontemplativer" Tourismus

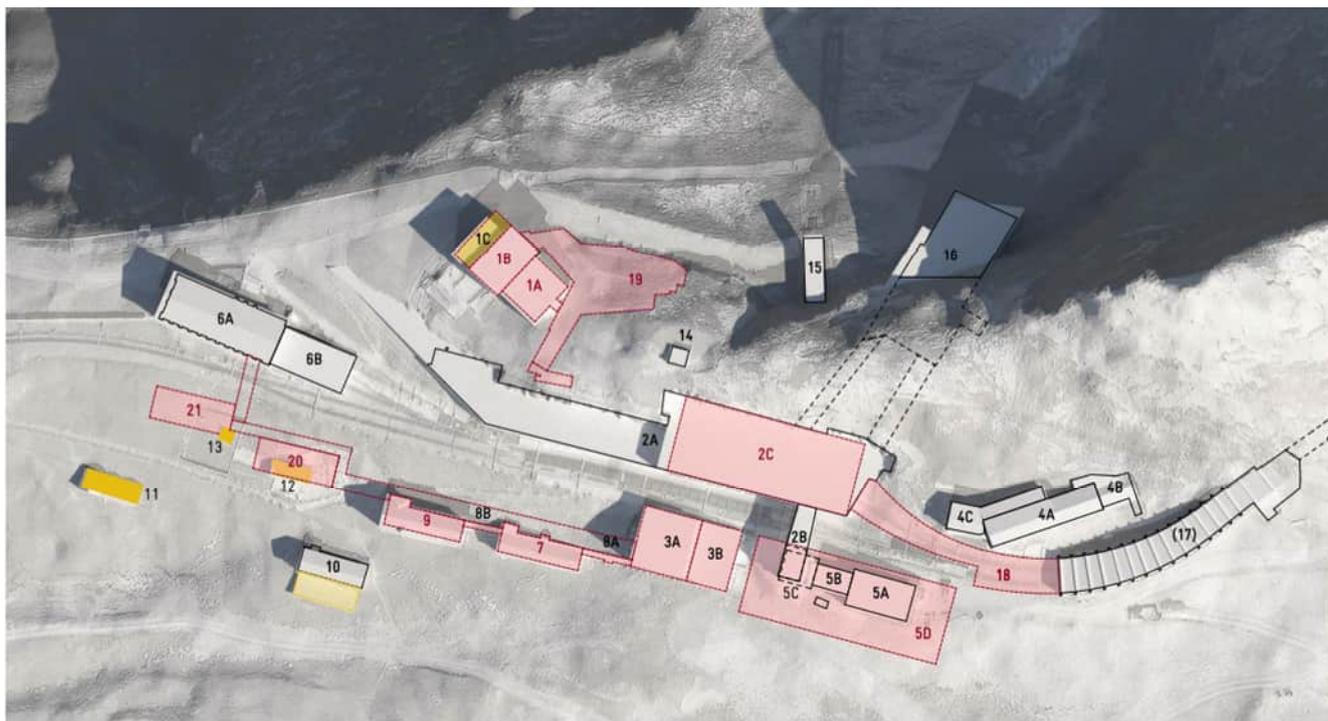
5.2. Übersicht Potential Bauliche Entwicklung

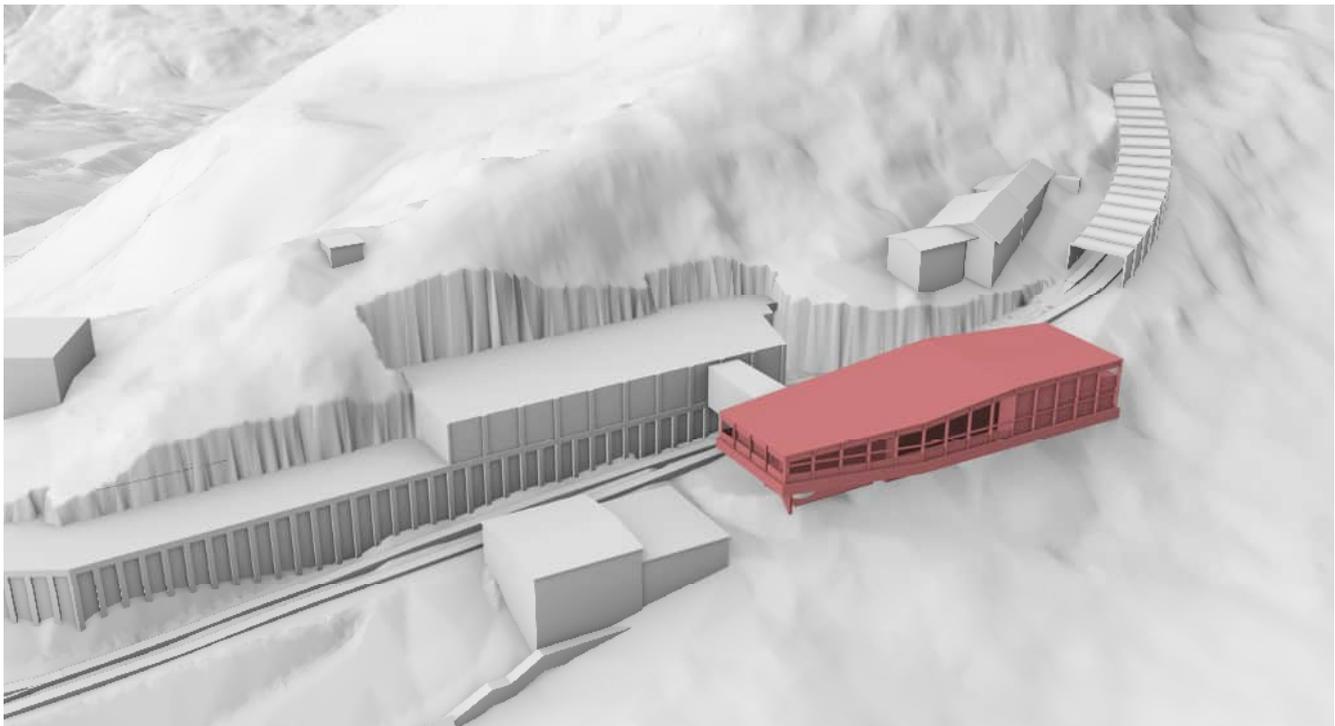
Abbildung 16 Volumen Gruppenrestaurant auf Trafo-Station

Mit dem Ziel das Restaurant auf dem Jungfraujoch zu entlasten, soll am Eigergletscher ein neues Restaurant entstehen, um Reisegruppen zu verpflegen. Der Standort Eigergletscher bietet sich an, da dieser am Umsteigepunkt zwischen Eiger-Express und Jungfraubahn liegt, der Hang nach Süden bietet zudem eine hervorragende Aussicht auf das Jungfrau-Massiv. Vorgeschlagen wird, dass das Gruppenrestaurant auf das bestehende Trafo-Gebäude (5A, 5B) gesetzt wird. Über die Passerelle (2B) kann das Restaurant direkt über die Bergstation schwellenlos und wettergeschützt erschlossen werden. Konflikte mit dem Bahnbetrieb sind so vermieden. Es entsteht zudem ein starker Attraktor auf der Südseite der Geleise und gibt dieser eine höhere Wichtigkeit.

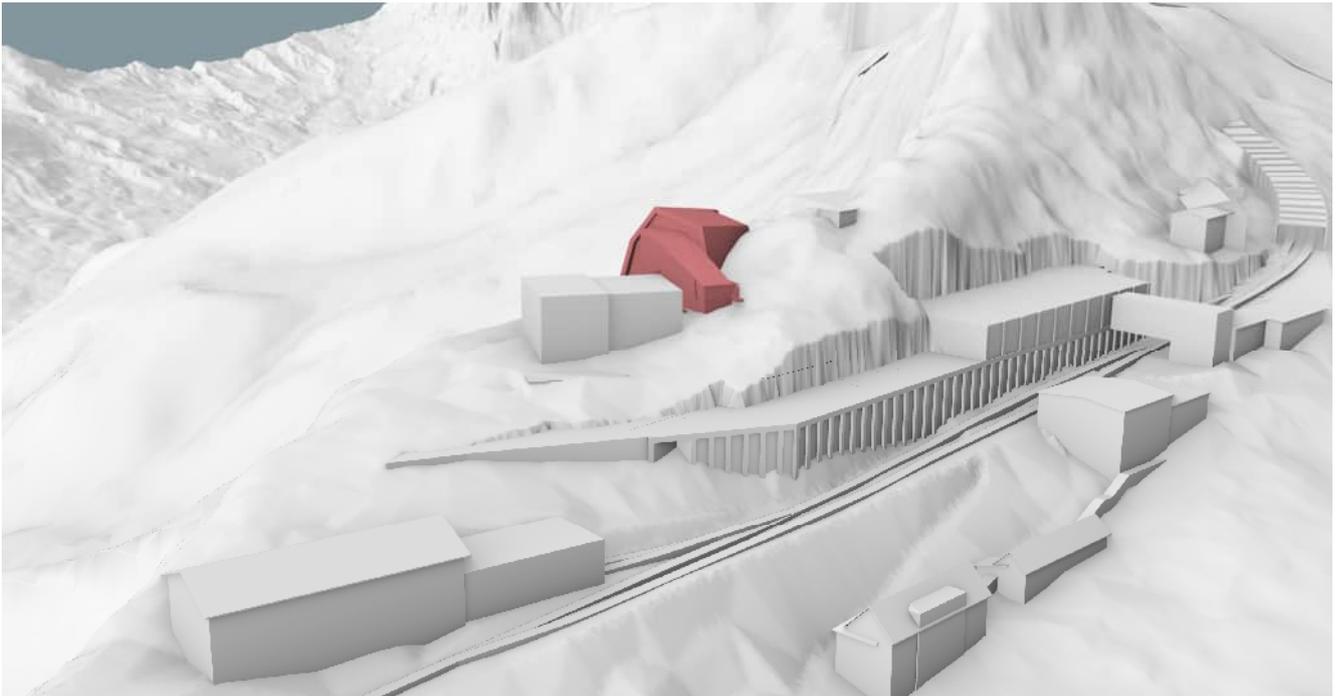
Abbildung 17 Das eingebettete Volumen des Eigermuseums.

Volumetrisch ist das Gebäude höher angedacht als das direkt daneben liegende Gebäude Egg, dieses gilt es in seiner Präsenz nicht zu schmälern. Trotz des grösseren Volumens sollte es dem Projekt gelingen mittels Silhouette und Materialisierung sich in den Felslandschaft einzubetten. Dies bedingt eine Materialisierung, die sich dem Fels in Haptik und Farbe angleicht und Bewuchs von Pionierpflanzen zulässt.

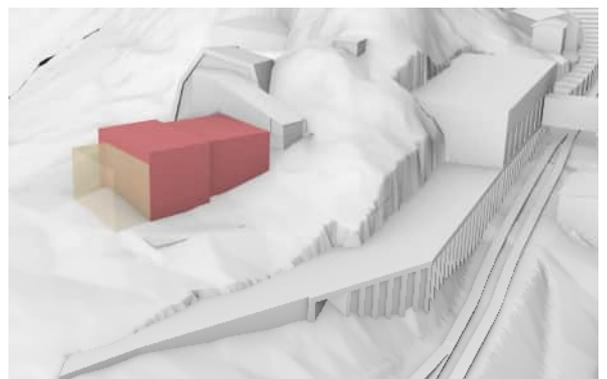
Abbildung 19 Haus Egg, Projekt mit Rückbau

Im Zuge des Baus des Eigermuseum würde das Haus 'Egg' direkt von der Ostseite erschlossen und kann so aktiver bespielt werden. Vorgesehen ist, dass der westliche Anbau aus den 60er Jahren beim Bau des Eigermuseums zurückgebaut und auf die ursprüngliche Fassadengestaltung angepasst wird. Der ursprüngliche Bau wird zu einem Restaurant mit Bar im Erd- und Obergeschoss ausgebaut.

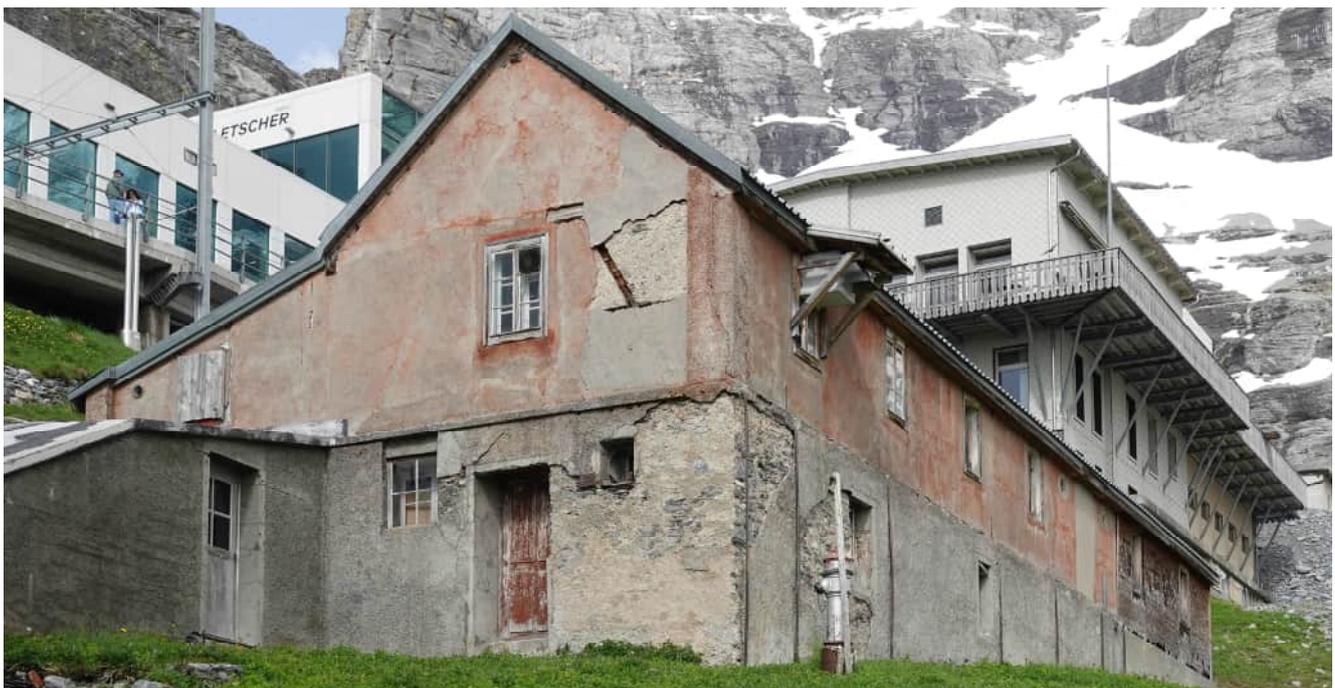
Abbildung 20 Zustand Fassade Barackenkantine

Insbesondere die Bausubstanz der Barackenkantine hat über die Jahre unter den harschen Bedingungen stark gelitten. Eine Sanierung der Grundstruktur ist zu erwarten. Die Fassaden sind weitgehend beschädigt, der Verputz abgeplatzt und die Holzschindeln wegerodiert.

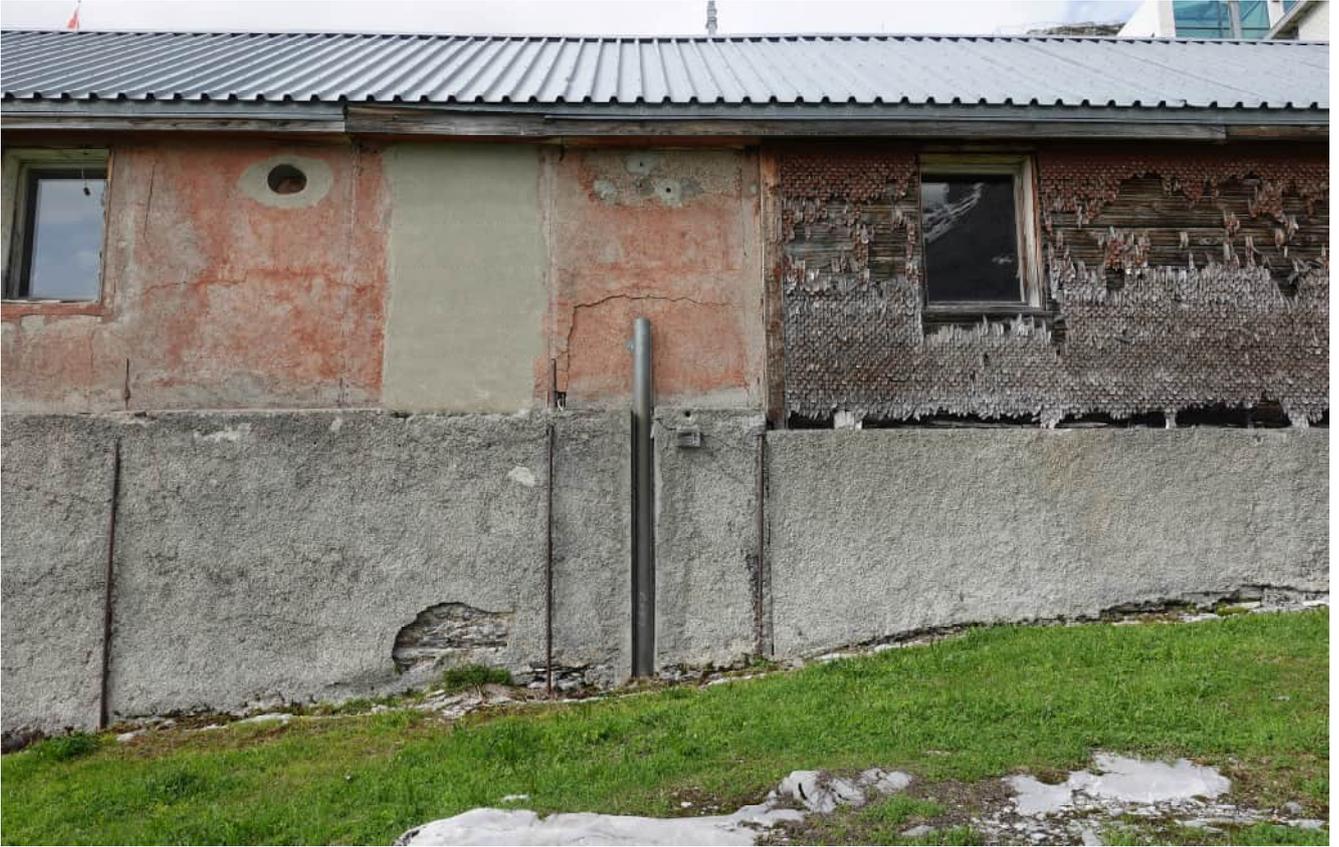
Abbildung 21 Zustand Fassade Süd

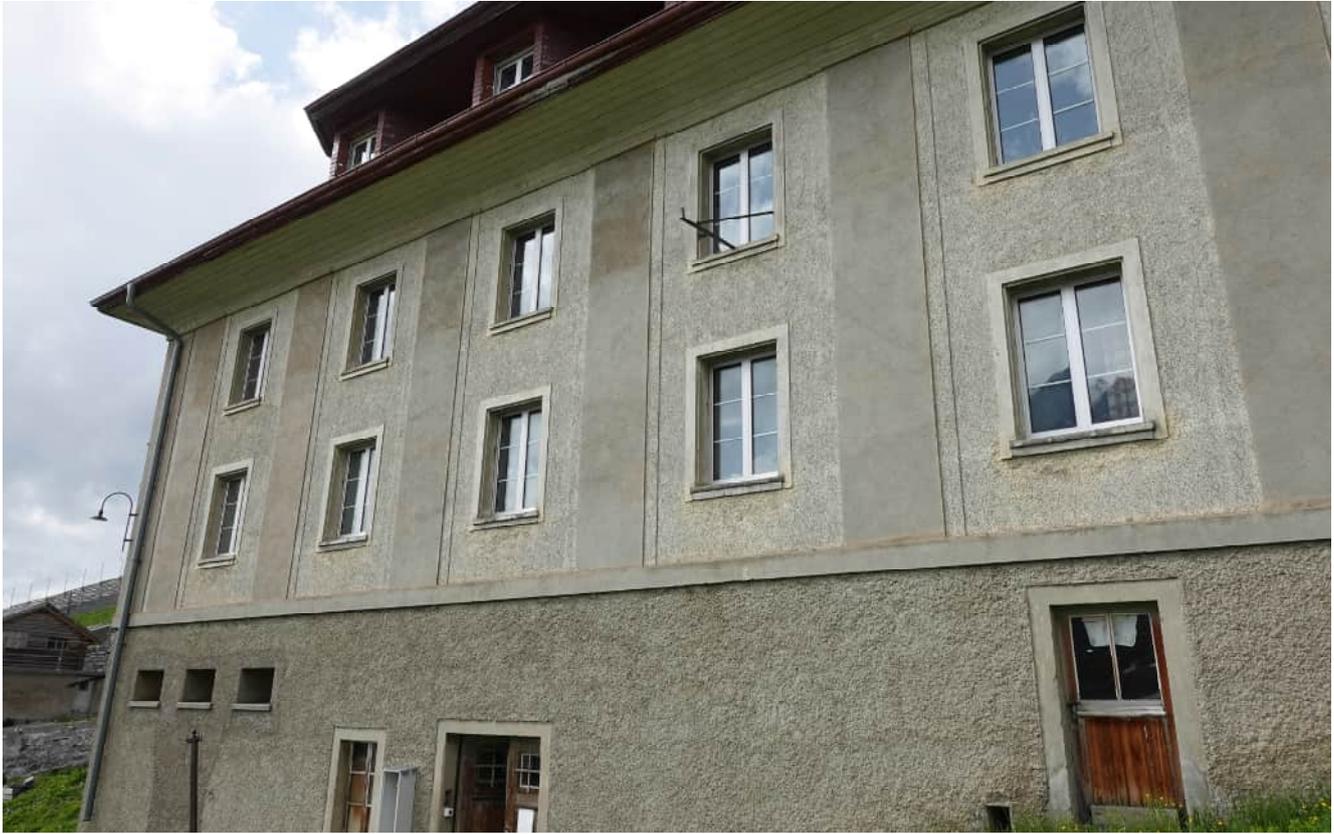
Abbildung 22 Fassade Dependance Süd

Die Dependance ist dank der massiven Konstruktion in besserem Zustand. Die Fassade ist grösstenteils intakt, an Stellen mit grösserer Wetterbelastung sind Risse und Abplatzungen in der Fassade, beschädigte Holzverkleidungen, Dachrinnen etc. zu finden. Die innere Ausstattung und Oberflächen würden bei einer Umnutzung komplett saniert und wo möglich restauriert werden.

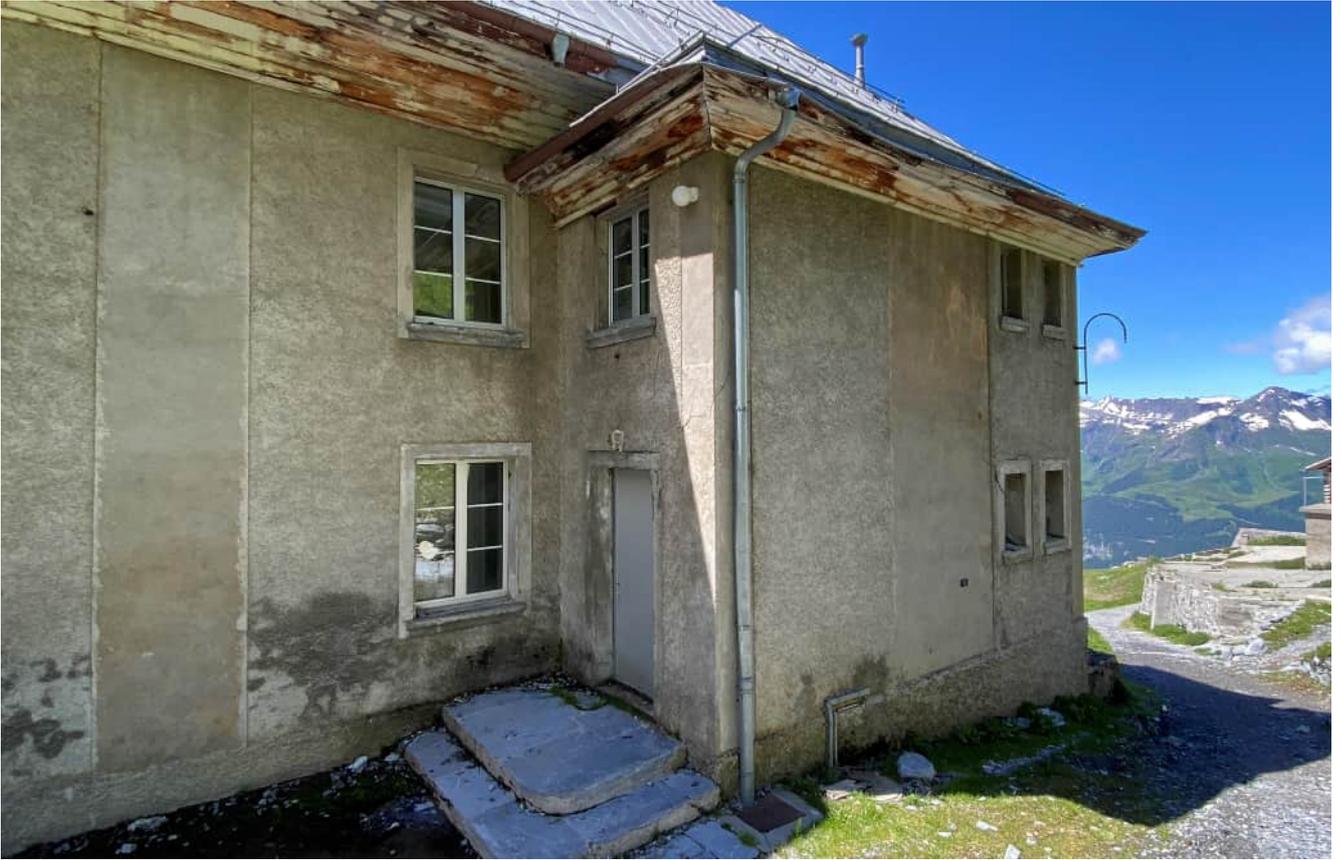
Abbildung 23 Eingangsbereich Nord, Schäden an belasteten Stellen

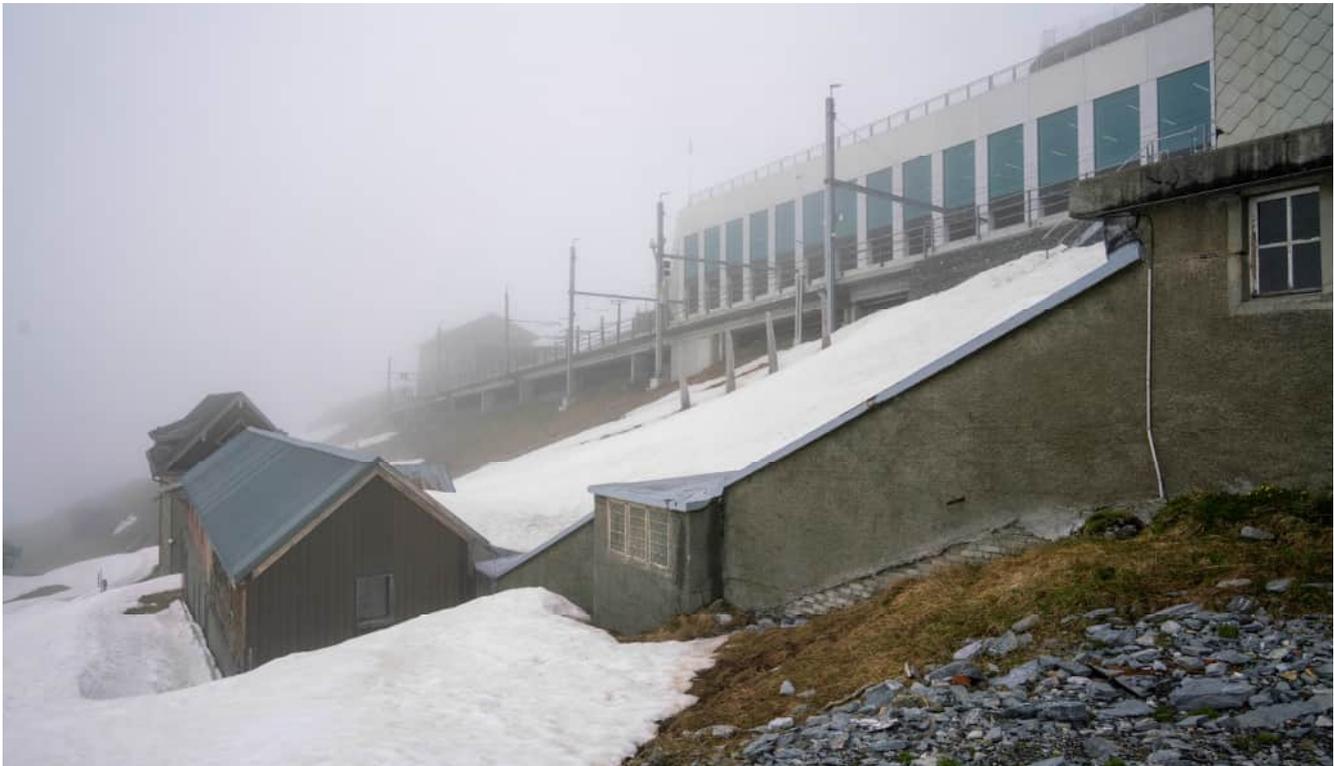
Die wetterfesten Wegverbindungen wurden in ihrer Zeit sehr einfach und zweckmässig konstruiert, entsprechend sind die Bauten in schlechtem Zustand. Je nach Umnutzung der Hauptgebäude (7, 9) sind die neuen Anforderungen nicht mit der bestehenden Bausubstanz umzusetzen.

Abbildung 24 Verbindungsgang

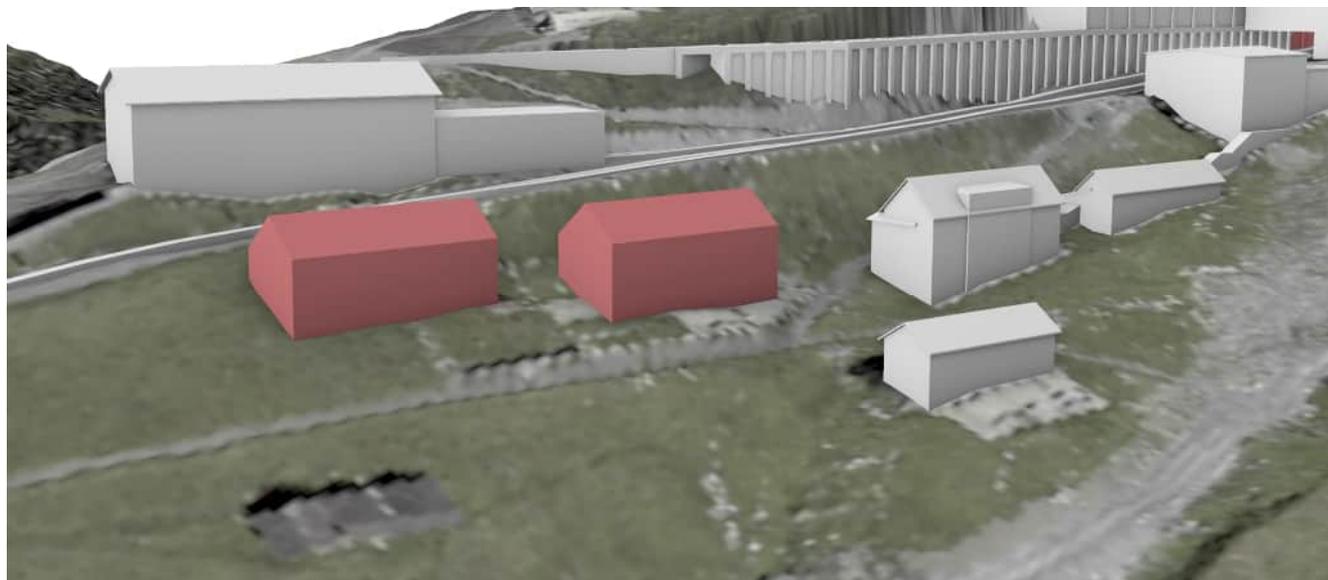
Abbildung 32 Vorgeschlagene Volumen im Verhältnis zum Bestand

Die bestehenden Bauten (9, 7, 3) inkl. Verbindungstunnel legen eine Bebauungsmuster entlang der Gleise nach Westen nahe. Wir schlagen ein bis zwei Gebäude westliche der Dependance und südlich der Werkstatt vor. Der Abbruch der Gebäude 11, 12 & 13 legen eine Freifläche zwischen Bebauung und BLN-Schutzgebiet offen.

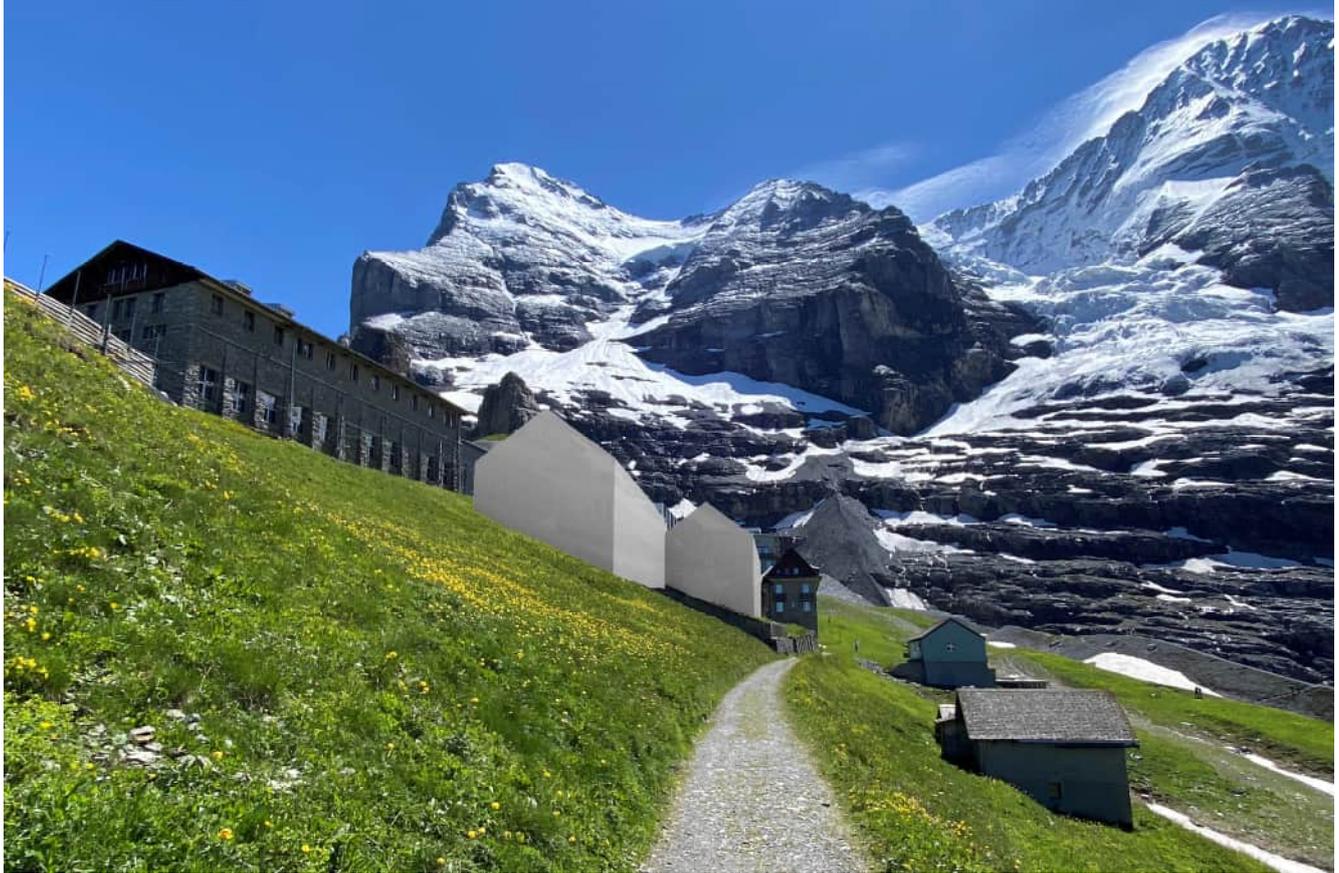
Abbildung 33 Westliche Ankunft via Wanderweg zu den unteren Volumen. Angedachte Neubauten in Weiss.

Führen eventuelle Neubauten die bestehende Gebäudereihe fort, liegt es nahe, wenn die Materialisierung der bestehenden historischen Bauten mitgenommen wird. Ziel sollte sein, dass die Neubauten die bestehende Werkstatt, sowie die historischen Bauten unterhalb des Bahntrasses nicht in ihrer Präsenz konkurrieren.

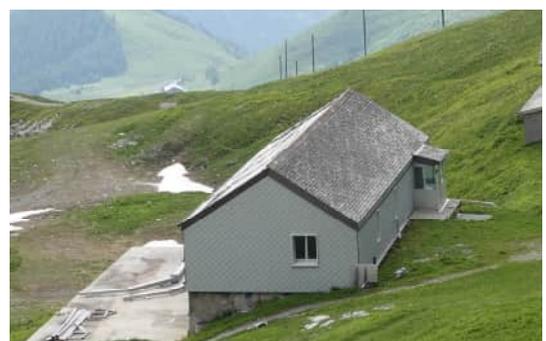
Abbildung 34 Gebäude 'Hundewärter'

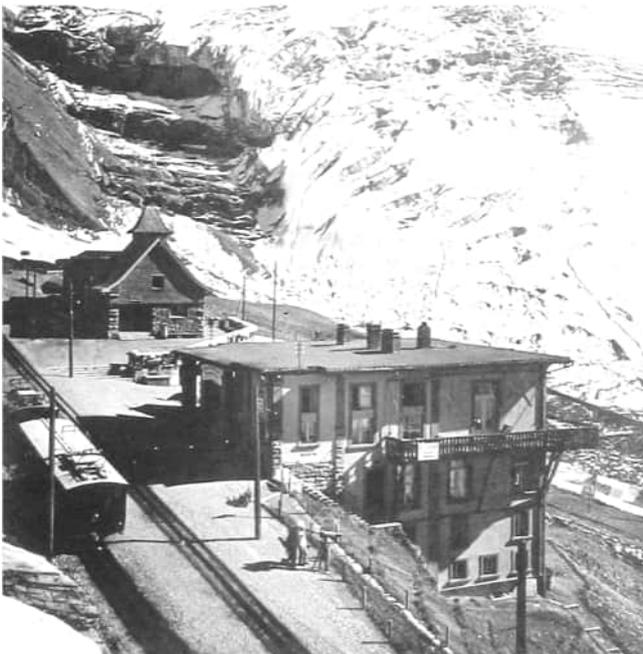
Abbildung 36
Die historische Grundstruktur ist bis heute vorhanden.

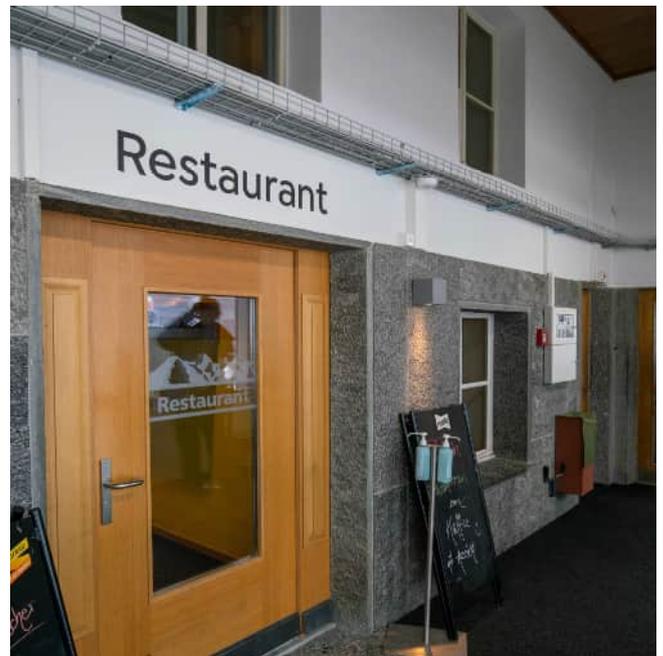
Abbildung 37
Ehemalige Fassade im Foyer des Stationsgebäudes

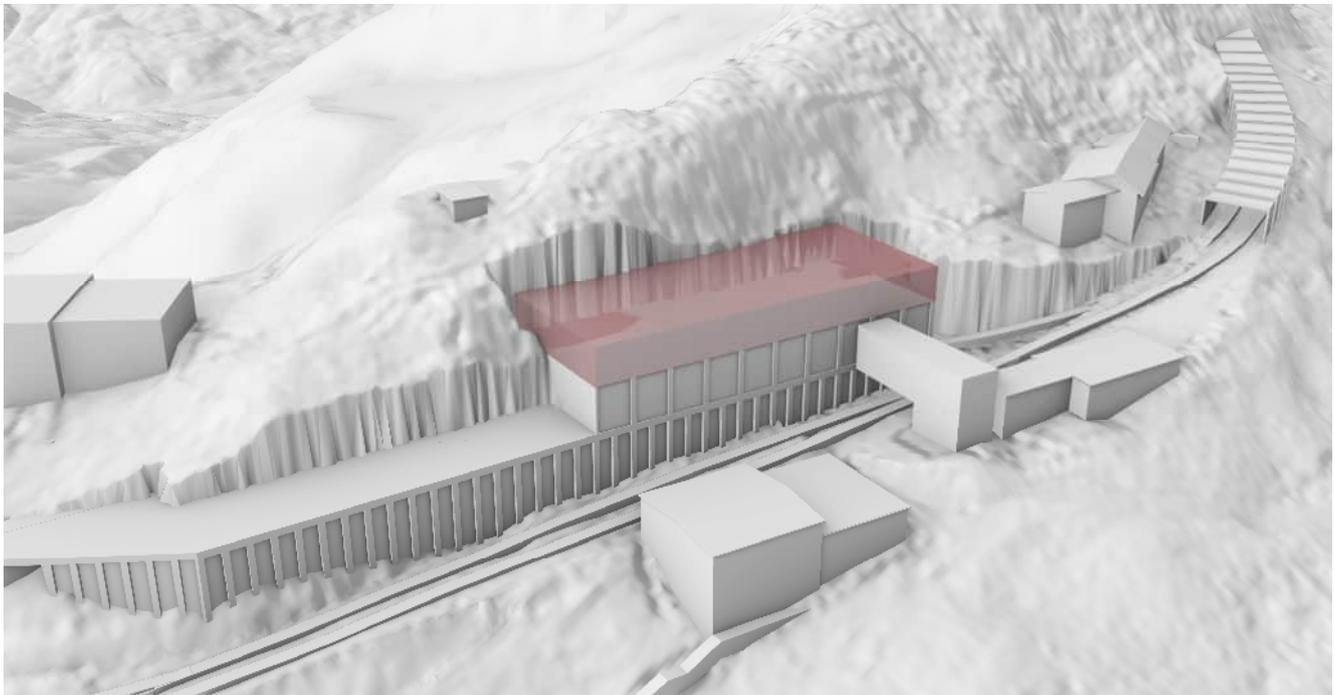
Abbildung 38 Potenzial zur Erweiterung (Rot Transparent) auf dem Gebäude der Bergstation

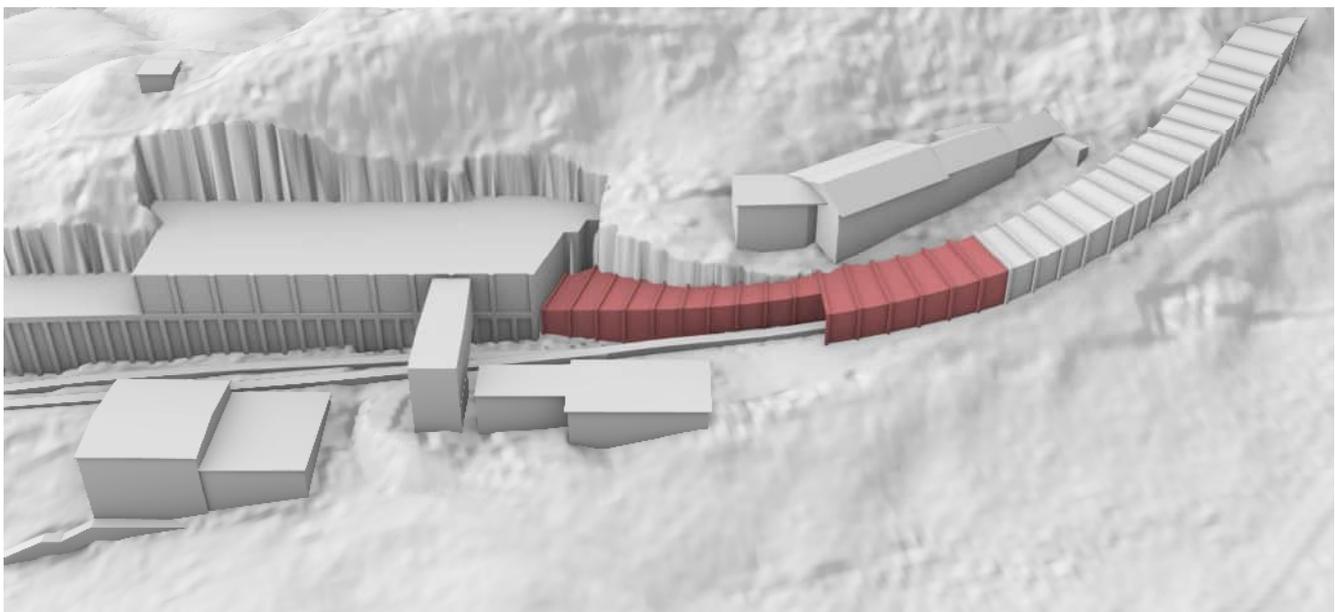
Abbildung 39 Die Tunnelverlängerung verbindet das bestehende Portal wetterfest mit der Bergstation
